EKSPERTYZA TECHNICZNA

OCENA STANU ZACHOWANIA I WYTYCZNE DOTYCZĄCE ZAKRESU REMONTU

OPRACOWAŁ: Tomasz Nicer
LISTOPAD 2017

INWESTYCJA:	BUDYNKI PRZY ULICY PILECKIEGO 8 W BYCHAWIE, DZIAŁKA NR 49 OBRĘB BYCHAWA MIASTA
INWESTOR:	BYCHAWA MIASTO

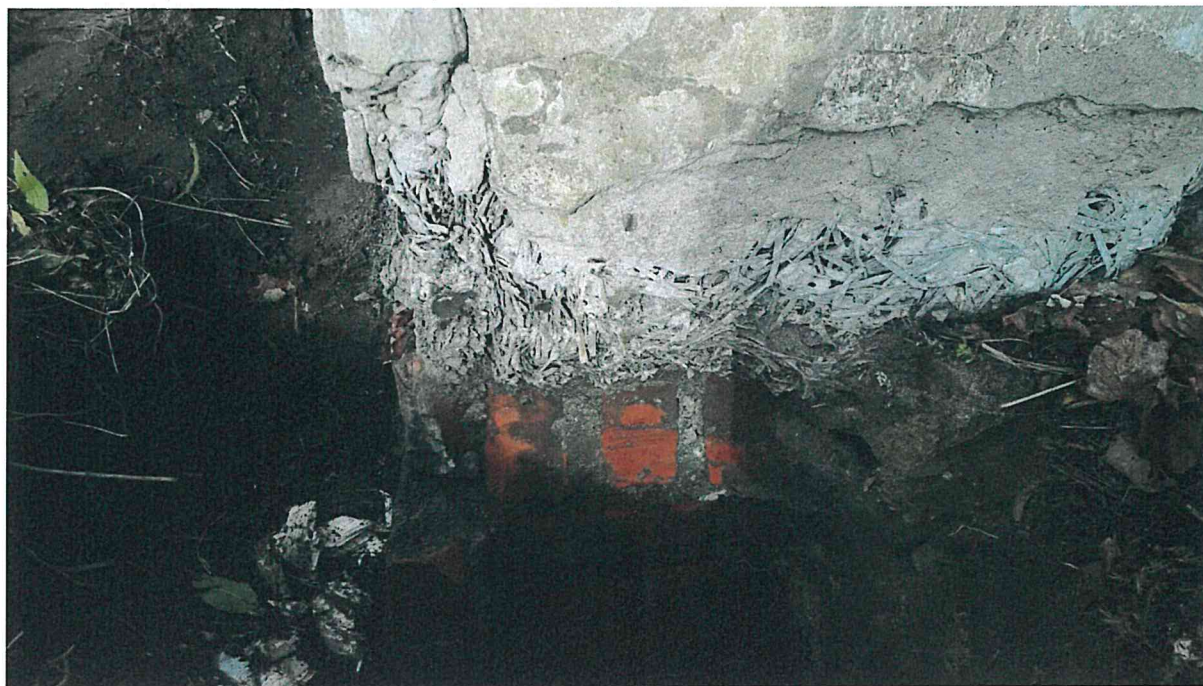
Fot/Rys - 3-2 – Odkrywka NR1 – stan zachowania fundamentów.

Brak jest klasycznych fundamentów, ściany fundamentowe z cegły ceramicznej posadowione płytko – nie spełniają warunki minimalnego posadowienia z uwagi na głębokość przemarzania.

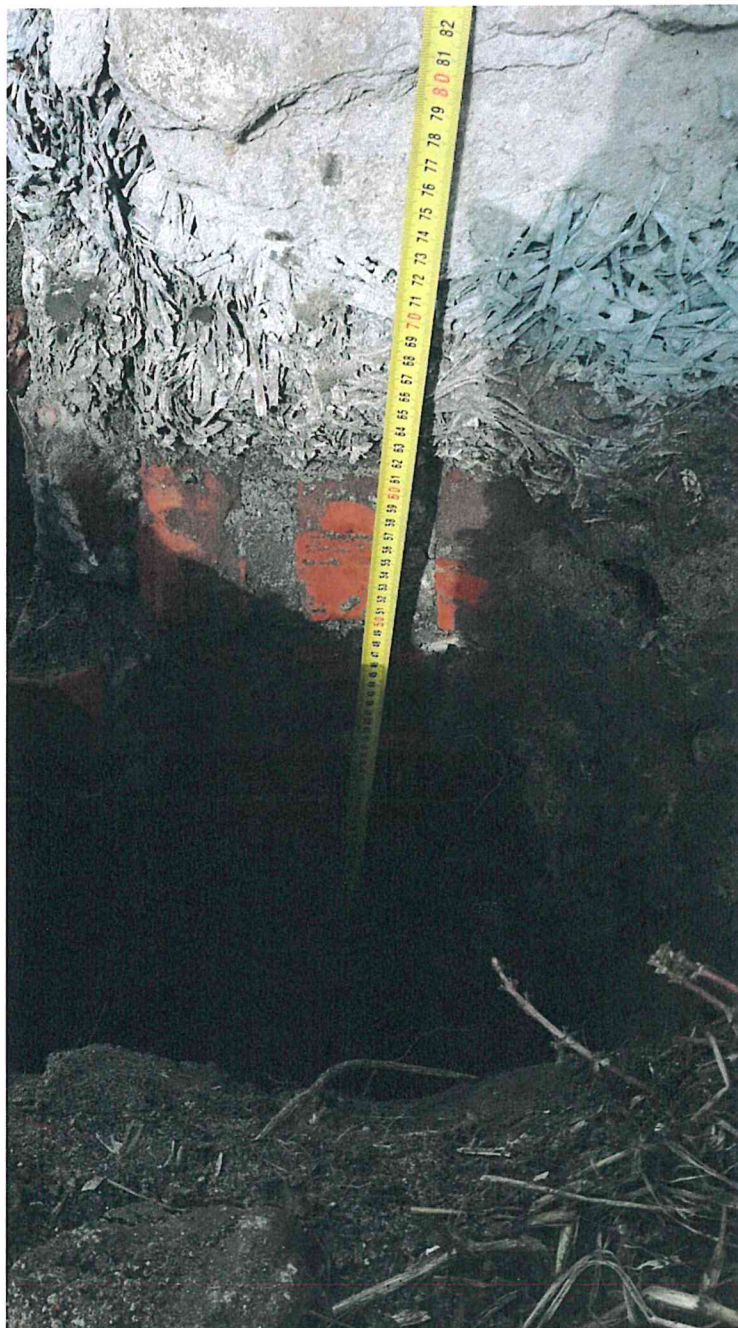
Fot/Rys - 3-3 – Odkrywka NR1 – głębokość posadowienia.

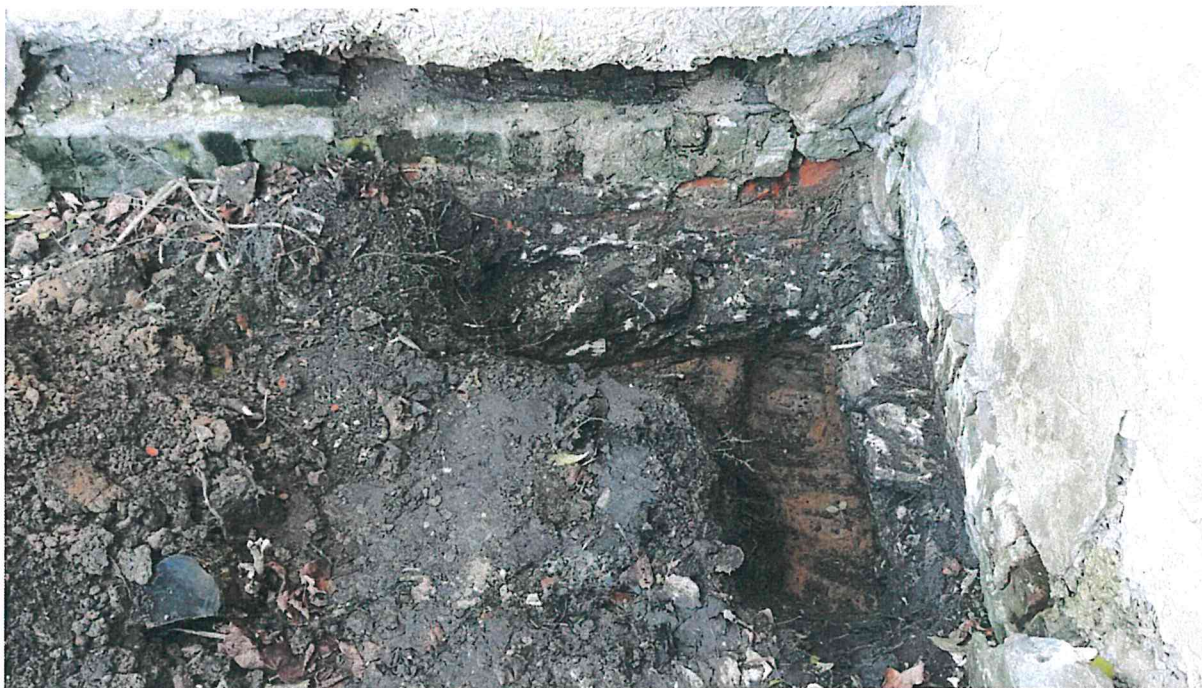
Fot/Rys - 3-4 – Odkrywka NR2 – stan zachowania fundamentu.

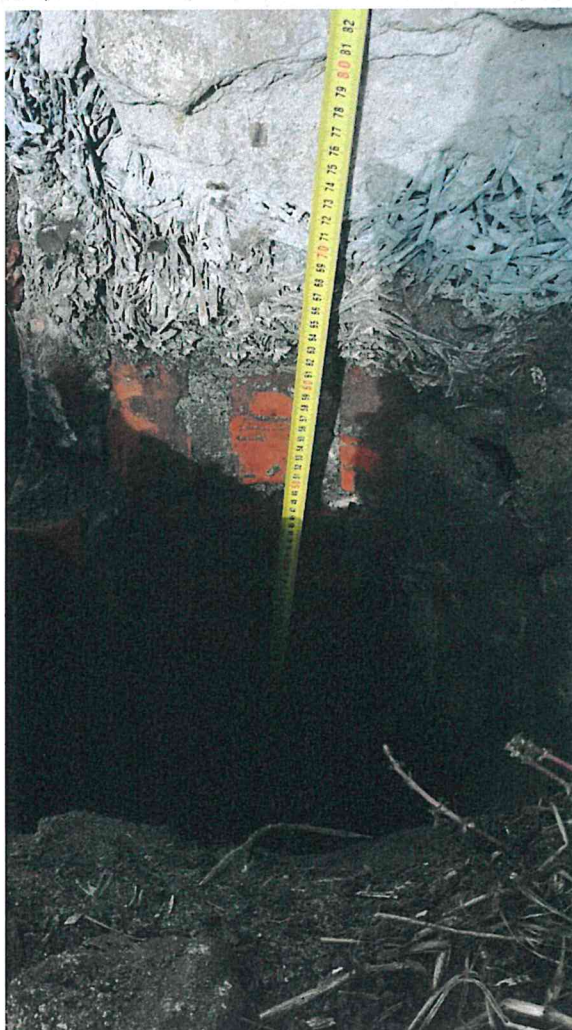
Fot/Rys - 3-5 – Odkrywka NR2 – Głębokość posadowienia.

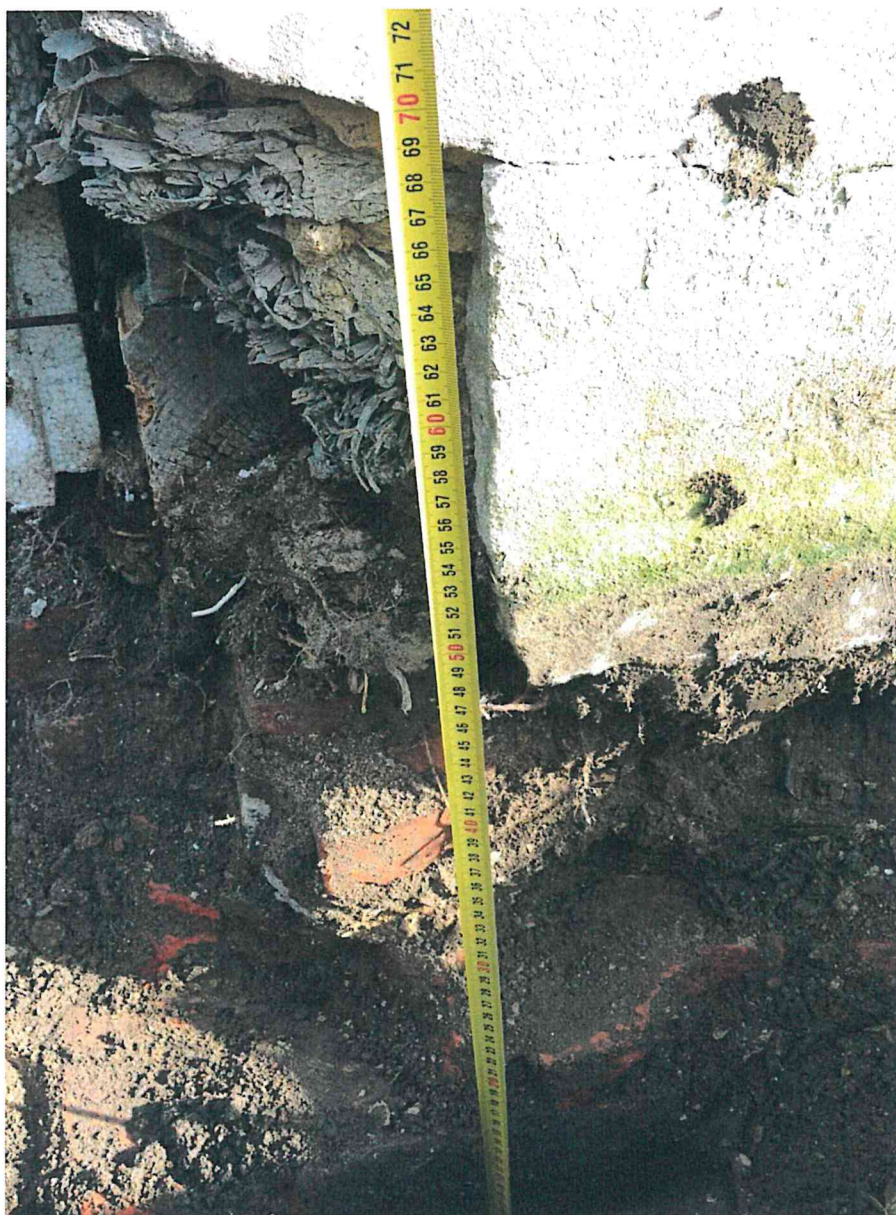
Fot/Rys - 3-6 – Odkrywka NR3 – głębokość posadowienia.

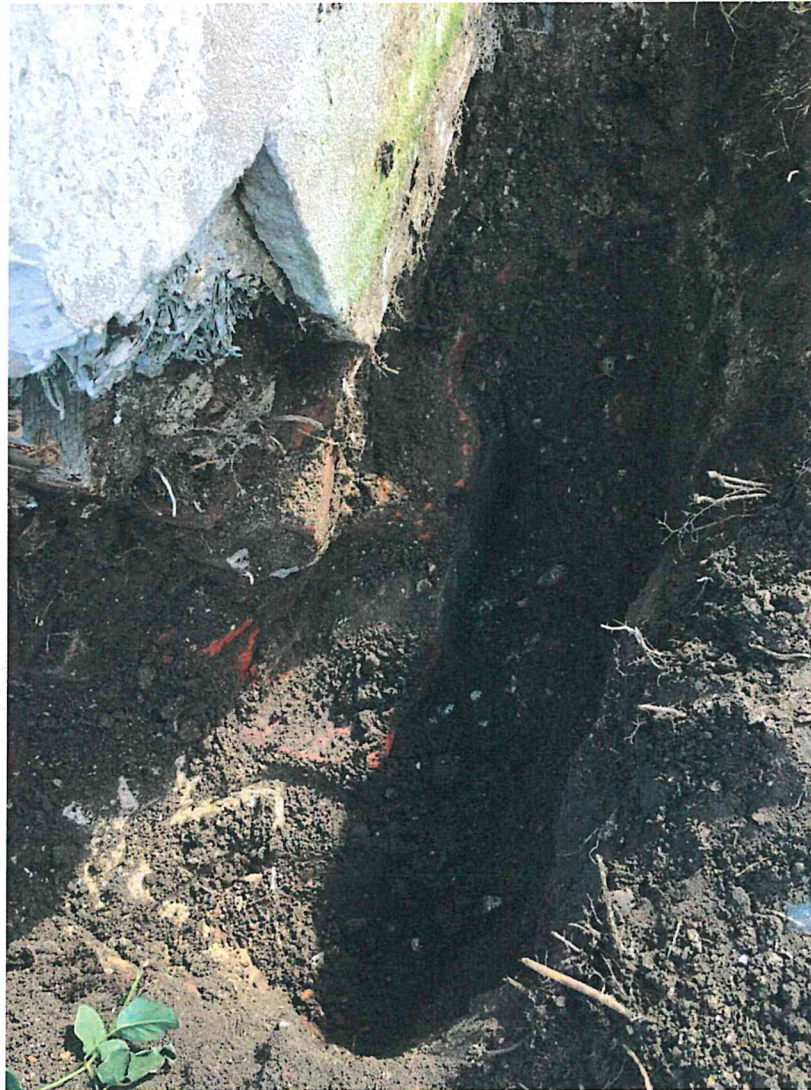
Fot/Rys - 3-7 – Odkrywka NR3 – stan zachowania fundamentu. Wnioski

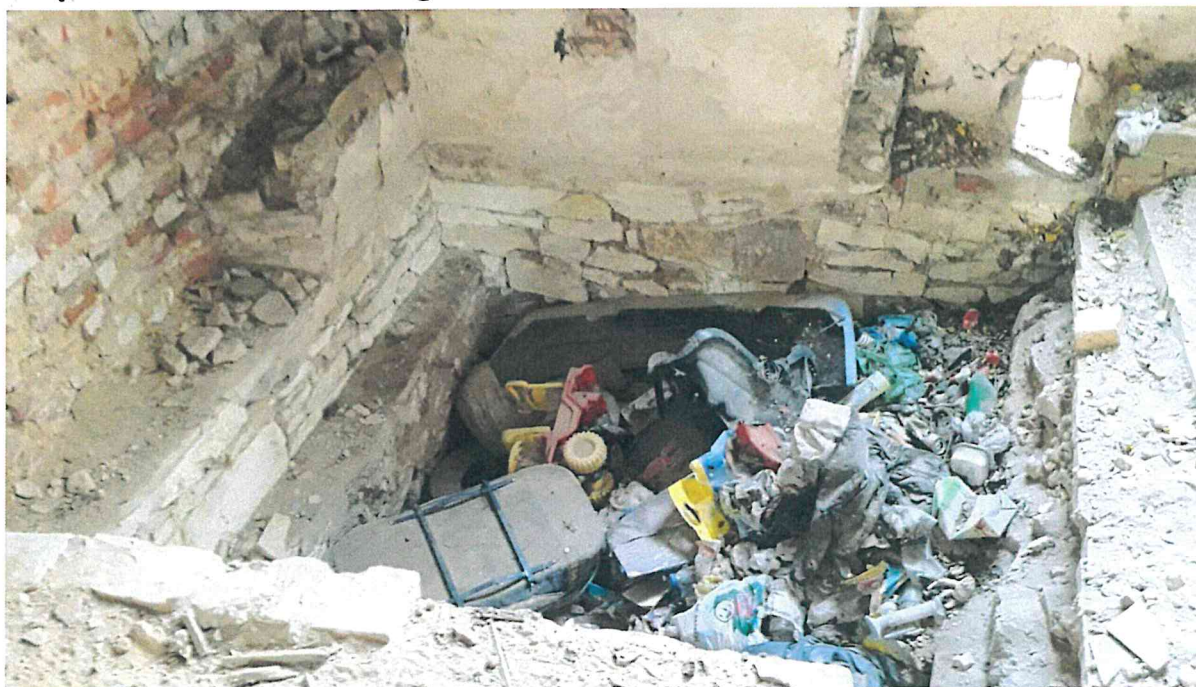
Fot/Rys - 4-13 – Brak posadzki

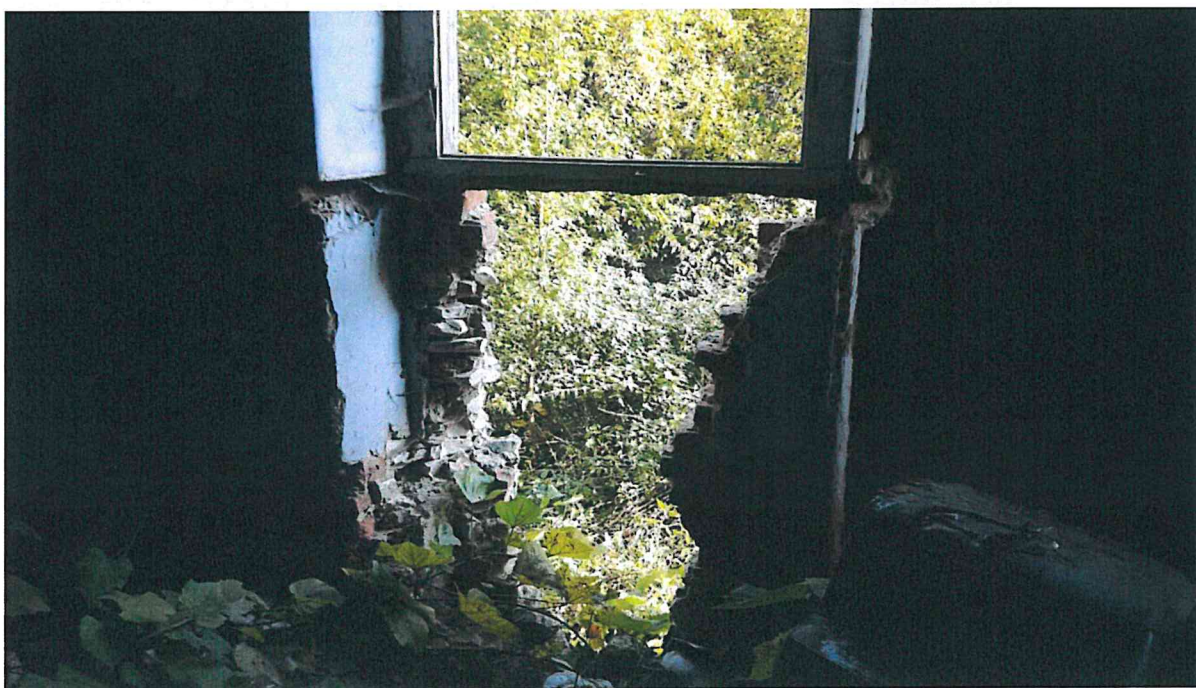
Fot/Rys - 4-14 – Brak ściany podokiennej

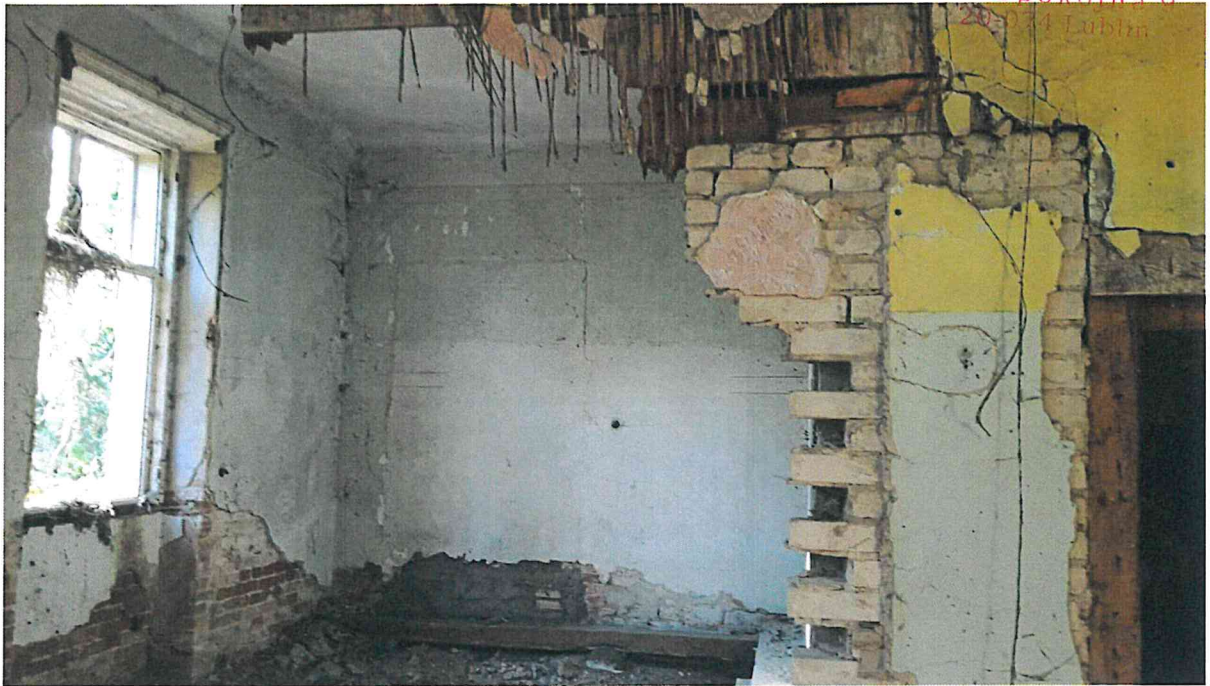
Fot/Rys - 4-15 – Uszkodzenie ścian murowanych

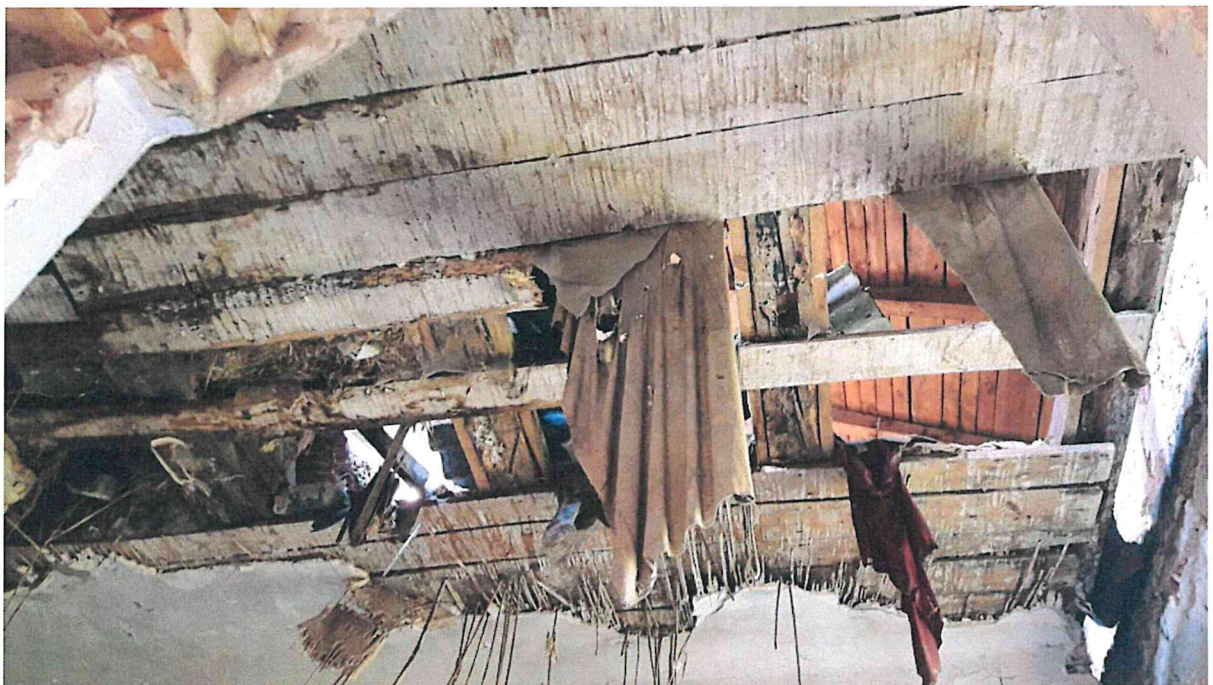
Fot/Rys - 4-16 – Ubytki w stropie istniejącego stropu

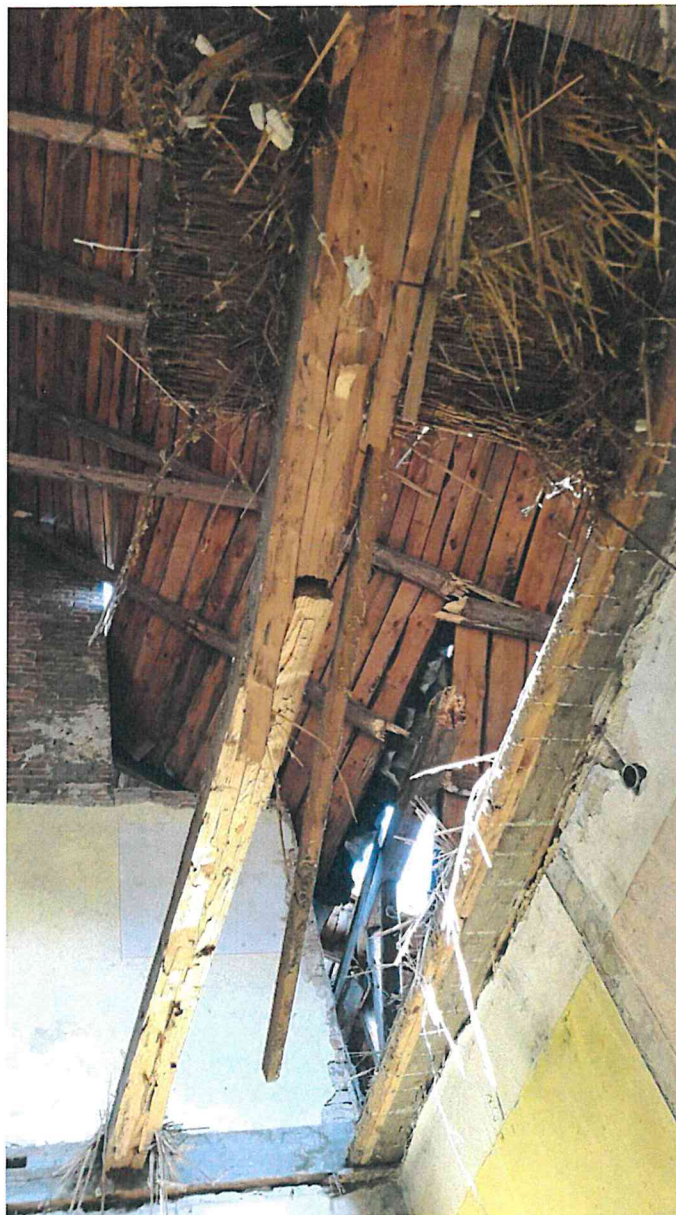
Fot/Rys - 4-17 – Ubytki w stropie/uszkodzenia elementów nośnych więźby dachowej

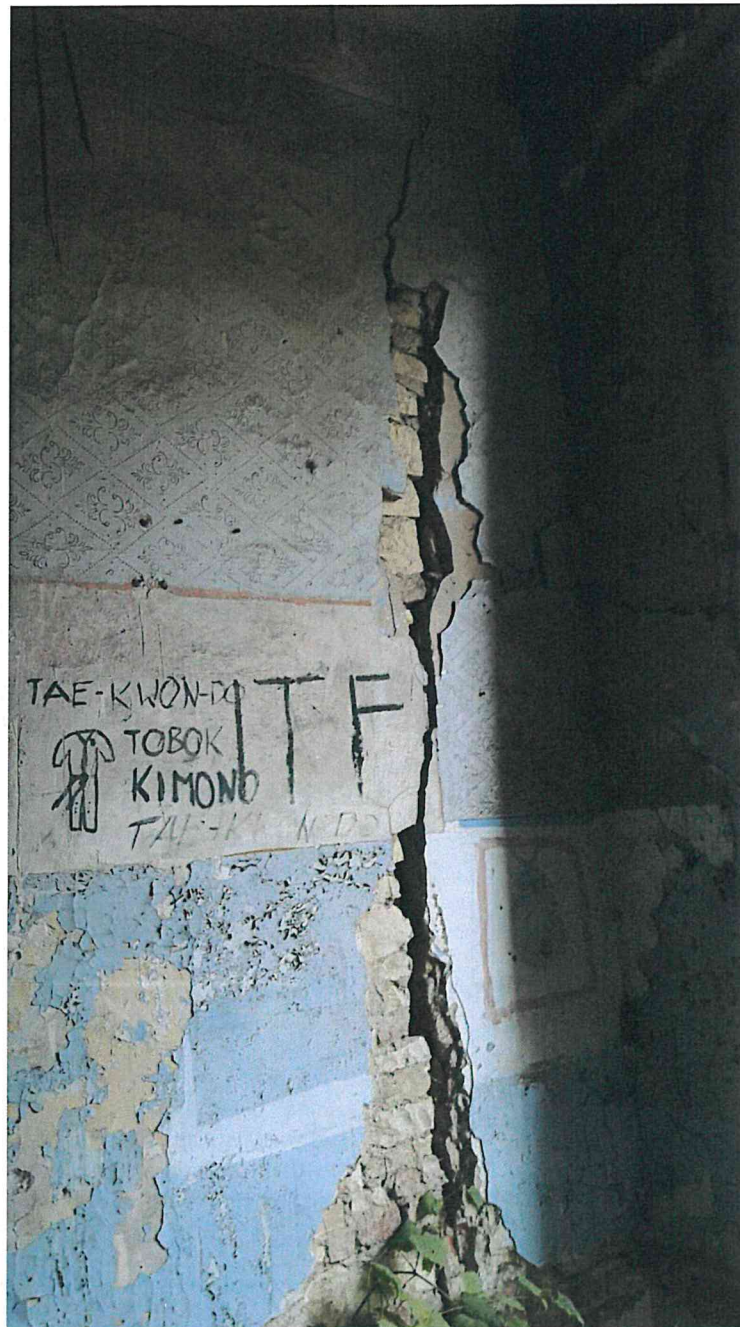
Fot/Rys - 4-18 – Spękanie naroży ścian murowanych

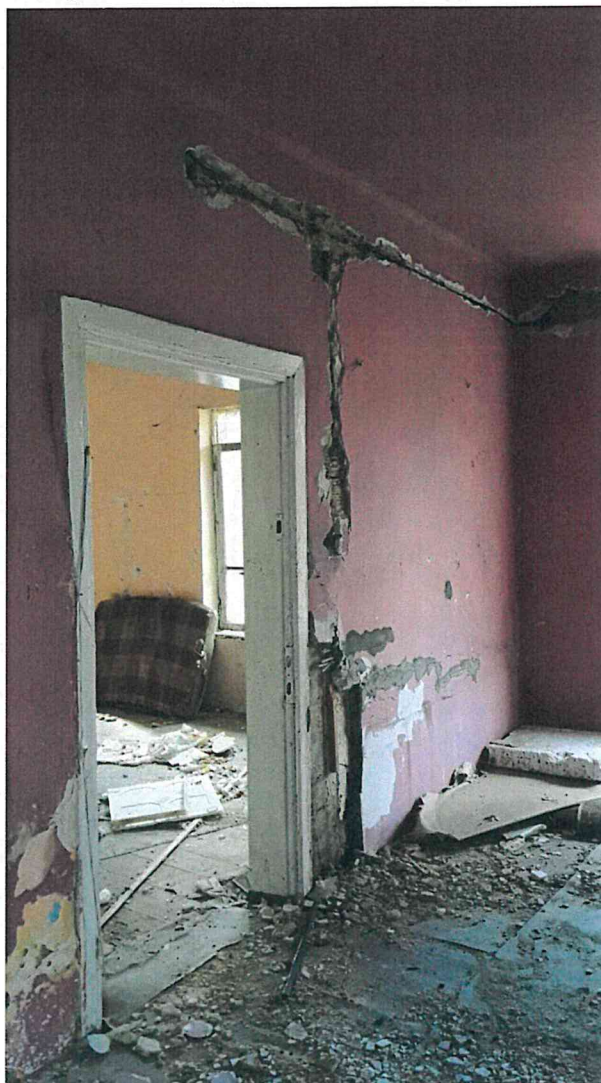
Fot/Rys - 5-1 – Uszkodzenie ścian drewnianych

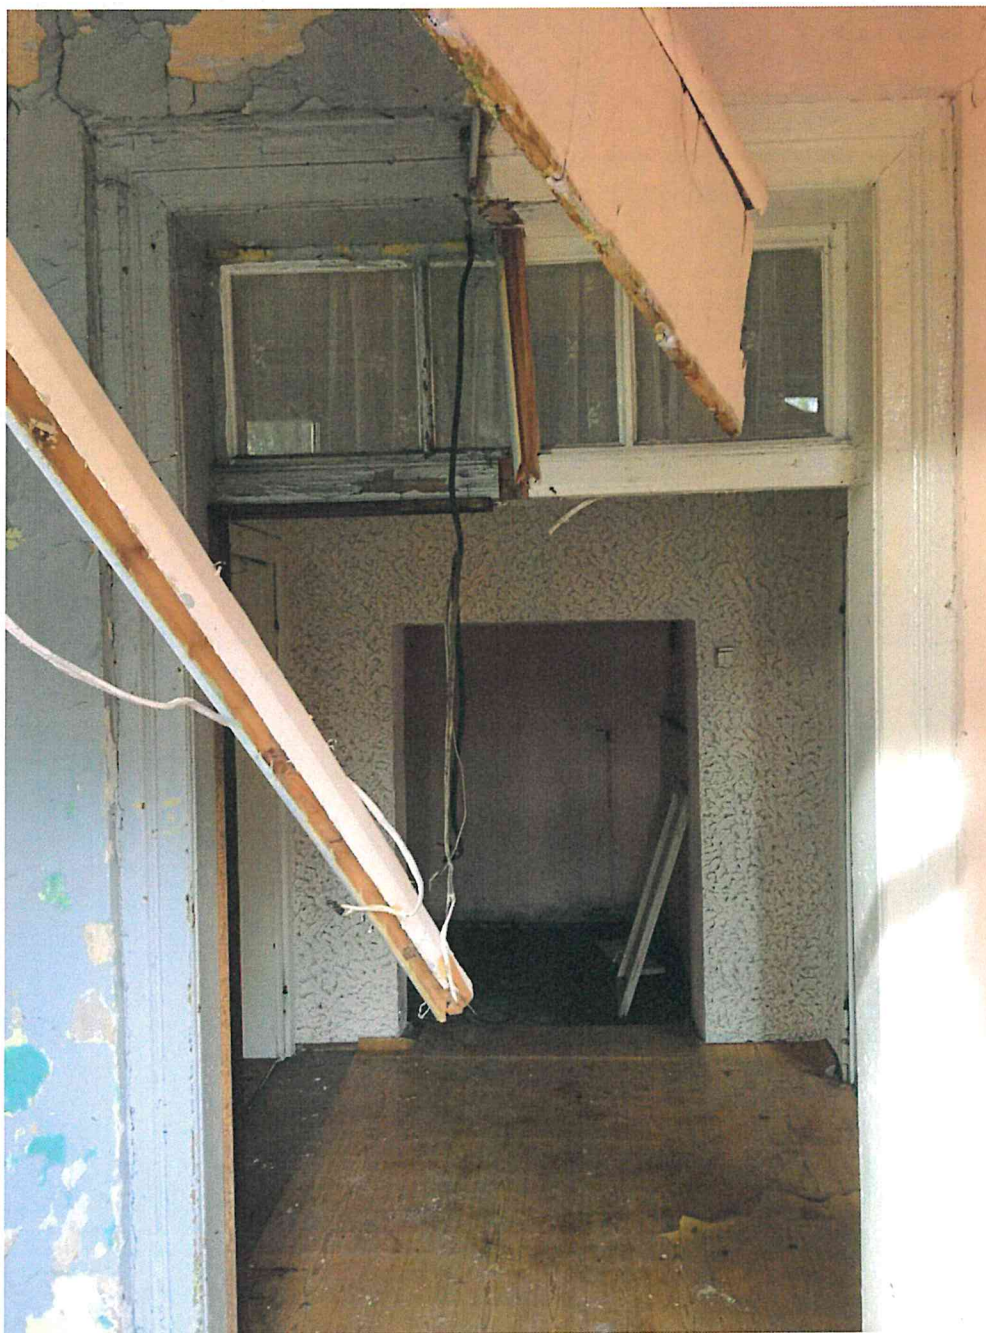
Fot/Rys - 5-3 – Uszkodzenie elementów stropu

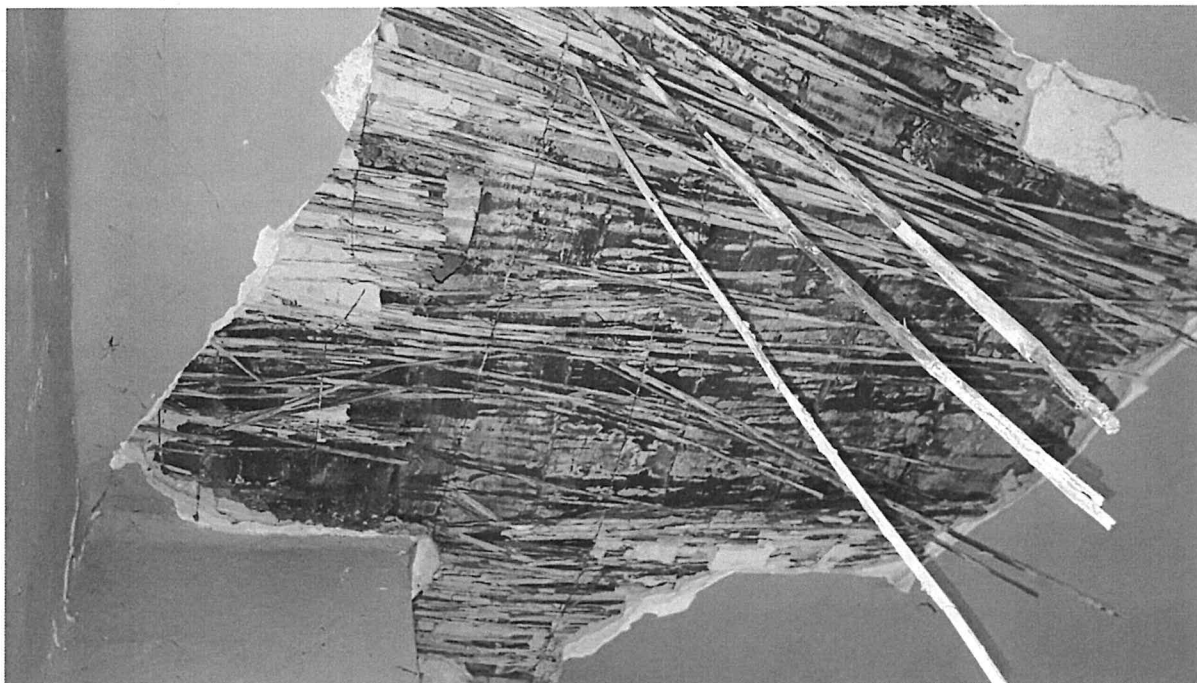
Fot/Rys - 5-4 – Odspojenie tynku

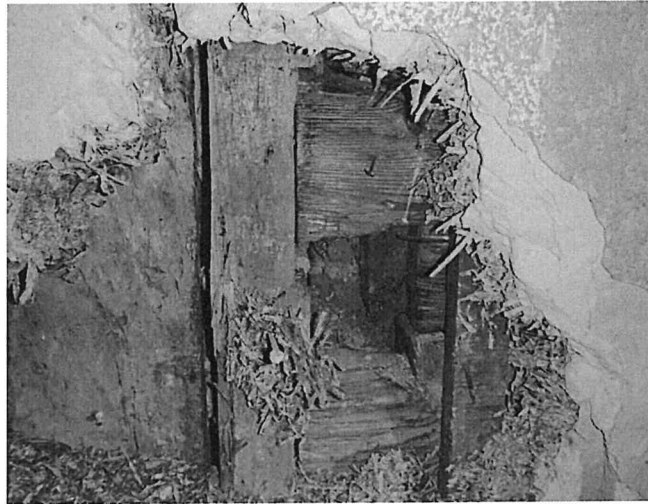
Fot/Rys - 6.2.2 Połączenia budynków po prawej uszkodzona konstrukcja węglów w narożniku, po lewej łątka w narożniku dobudowanej części budynku drewnianego

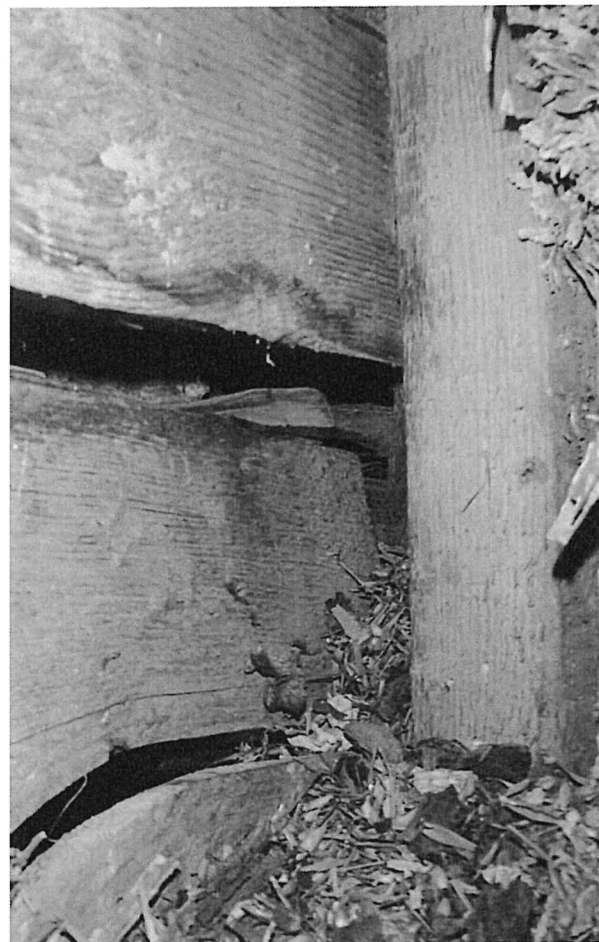
Fot/Rys - 6.2.3 Belki sumikowe w dobudowanej nowszej części gr ok 9cm, brak dyblowania.
Stan konstrukcji ściany zewnętrznej bardzo zły, w tym stanie zachowania nie spełnia warunków nośności.

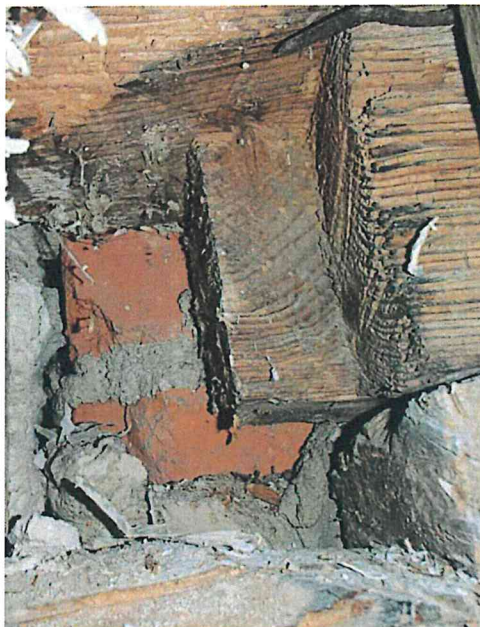
Fot/Rys - 6.2.4 Belki w starszej części gr ok 12cm widok uszkodzonego zamka, węgły z resztkami prawdopodobnie usunięto przy docieplaniu supremą.

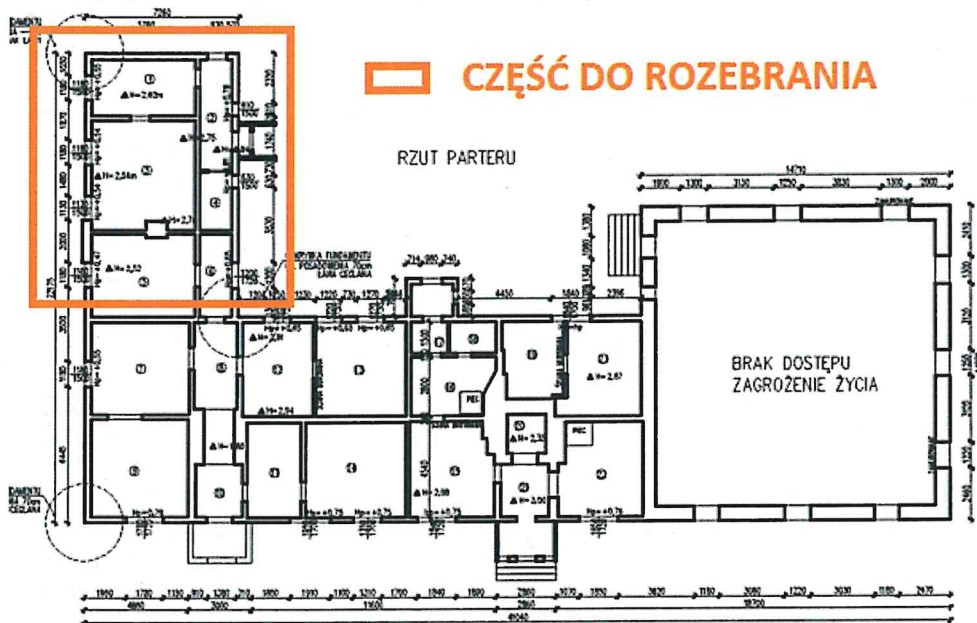
- część północno zachodnia została dobudowana znacznie później w innej konstrukcji drewnianej,
- starsza część o grubszych balach i o innej gęstości drewna bardziej żywiczna, nowsza część jest w złym stanie,
- w starszej części uszkodzenia węglów narożnych - usunięto resztki prawdopodobnie przy dociepleniu budynku.

Zaleca się wyburzenie części dobudowanej w zakresie przedstawionym poniżej:

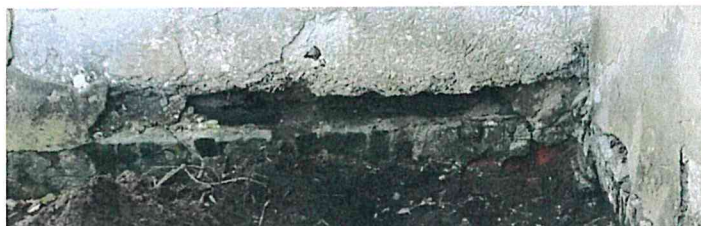
Fot/Rys - 8-1 – Uszkodzenie podwaliny.

Wilgotności podwalin przekraczały skalę urządzenia pomiarowego – wskazuje to na całkowite przesycenie wodą.

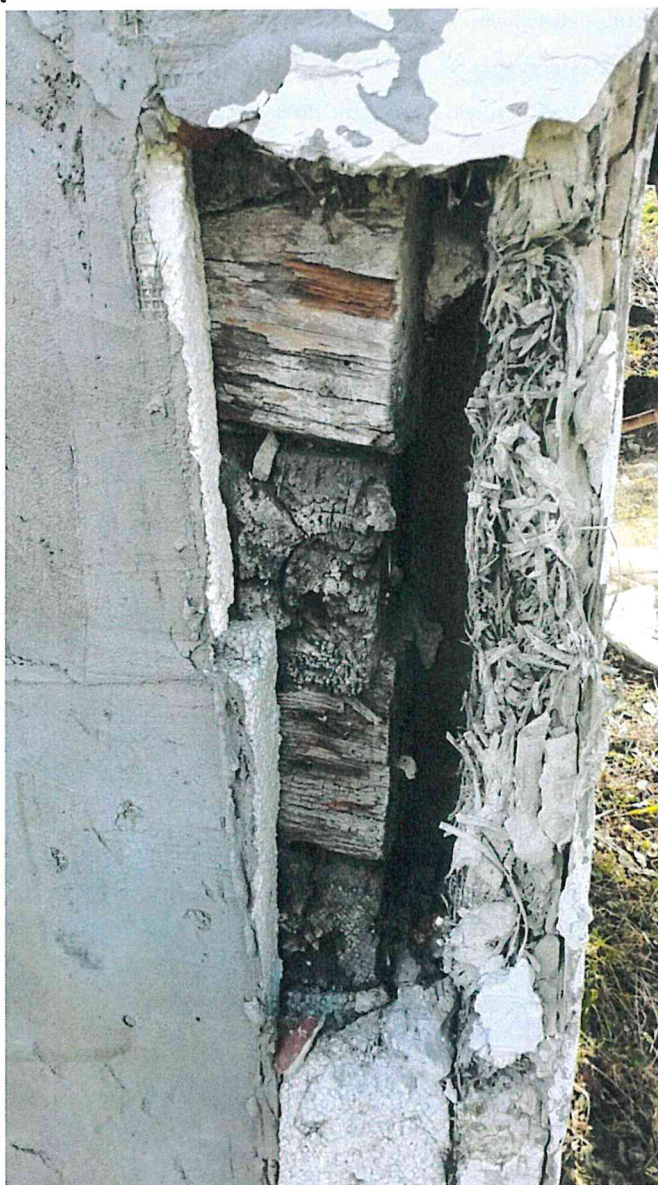
Fot/Rys - 8-2 – Odspojona okładzina.

Wyniki badań elementów drewnianych ścian zewnętrznych oscylowały wokół 18-25%. Oznacza to przekroczenie wartości dopuszczalnych zawilgocenia elementów drewnianych.

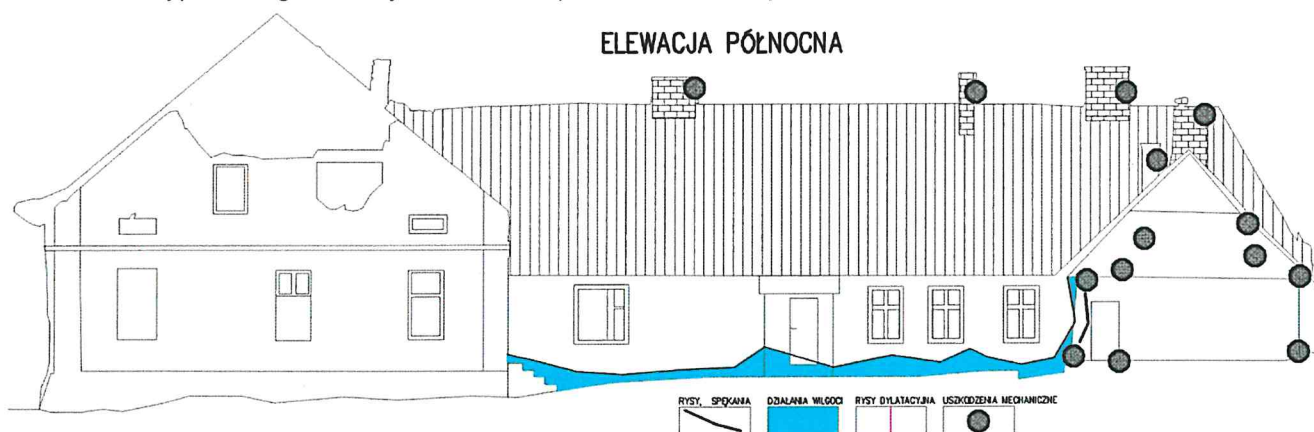
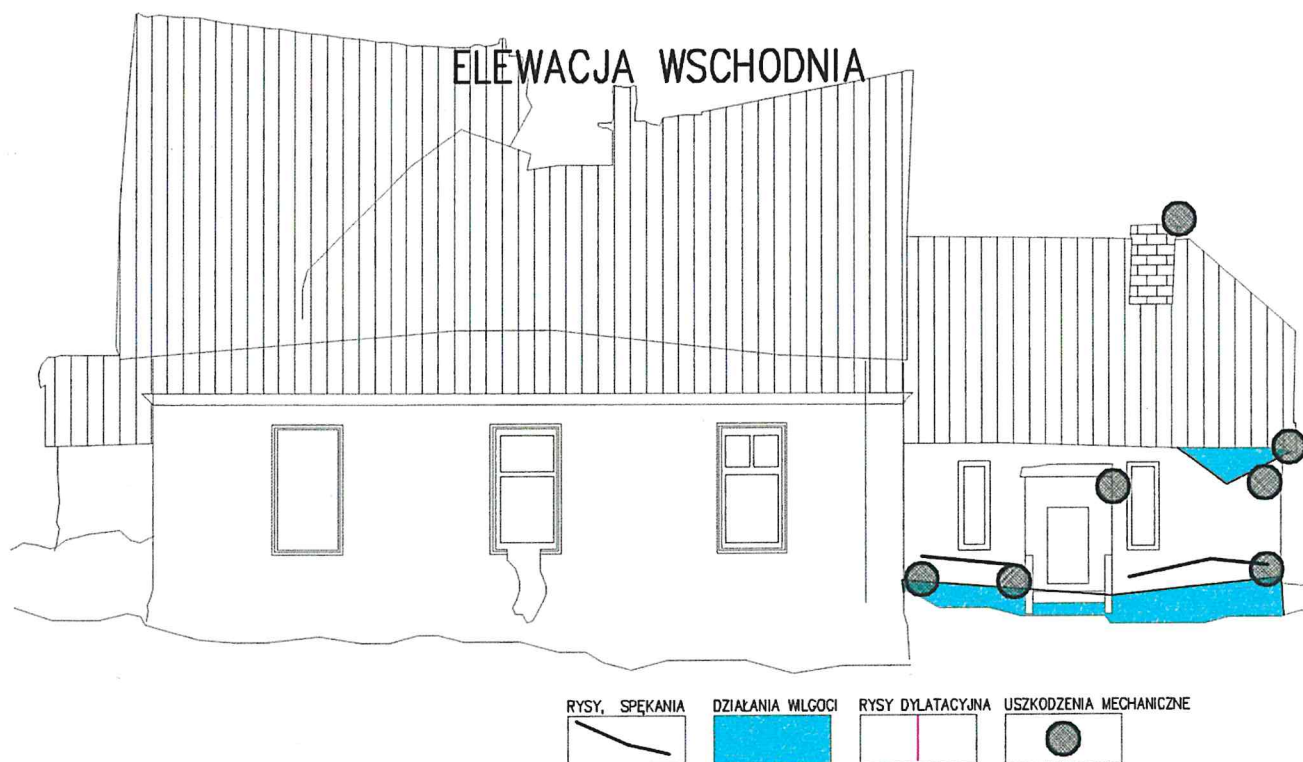
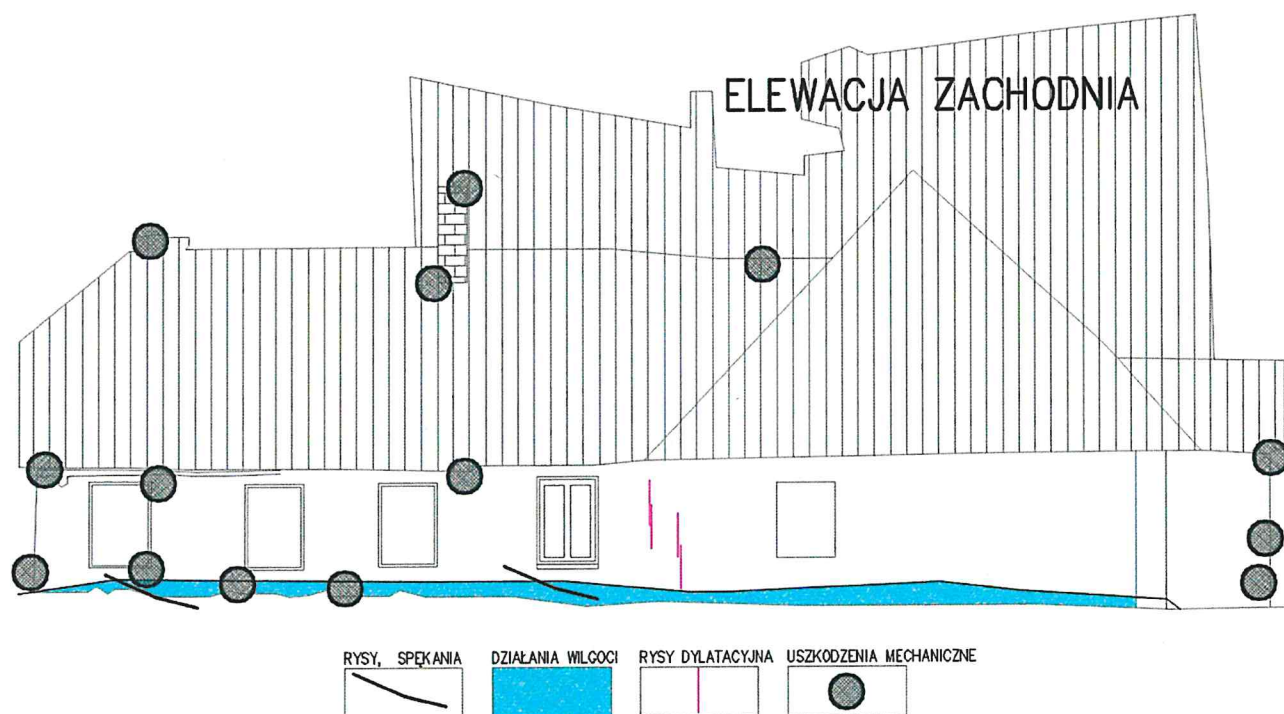
Jak widać ściany zewnętrzne (głównie ich dolna część) jest całkowicie zniszczona i nadaje się jedynie do ponownego odtworzenia. Podobna sytuacja występuje w słupkach i elementach poziomych. Część z nich jest całkowicie zniszczona i nadaje się jedynie do wymiany.

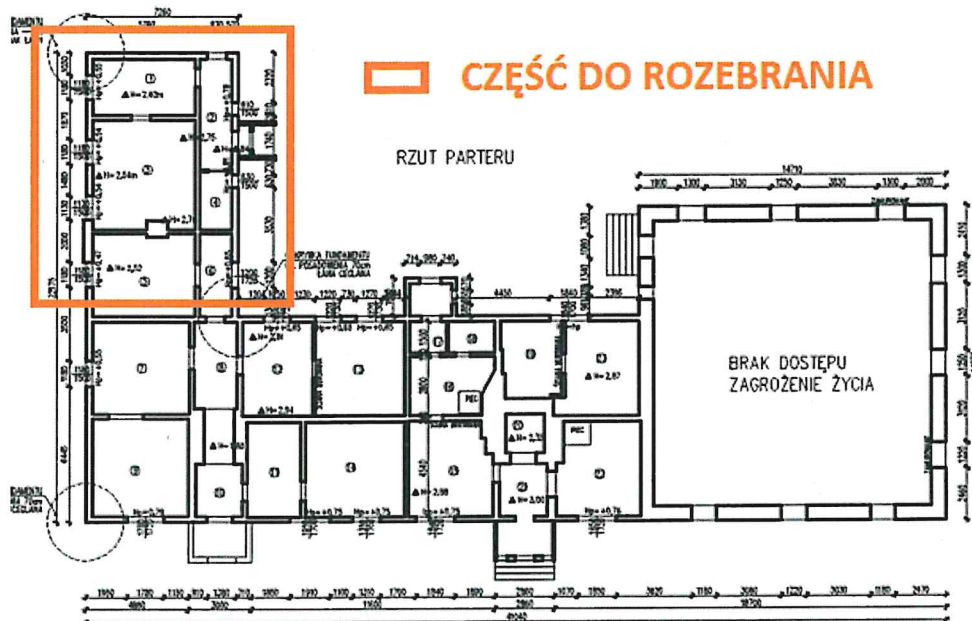
Fot/Rys - 8-7 – Zakres planowanej rozbiórki.

Z uwagi na wtórność jednej z części analizowanego obiektu drewnianego zakłada się jego usunięcie i utworzenia pierwotnego układu obiektu jako rozplanowanej na planie prostokąta przyległego do części murowanej.

W związku z tym zaleca się zakres prac remontowych i rozbiórkowych o podanym poniżej zakresie (w formie rzutu).

Zaleca się albo całkowitą odbudowę lub remont o bardzo szerokim zakresie na części pierwotnej oraz rozebranie części wtórnej.
