EKSPERTYZA TECHNICZNA

OCENA STANU ZACHOWANIA I WYTYCZNE DOTYCZĄCE ZAKRESU REMONTU

OPRACOWAŁ: Tomasz Nicer
LISTOPAD 2017

INWESTYCJA:	BUDYNKI PRZY ULICY PILECKIEGO 8 W BYCHAWIE, DZIAŁKA NR 49 OBRĘB BYCHAWA MIASTA
INWESTOR:	BYCHAWA MIASTO

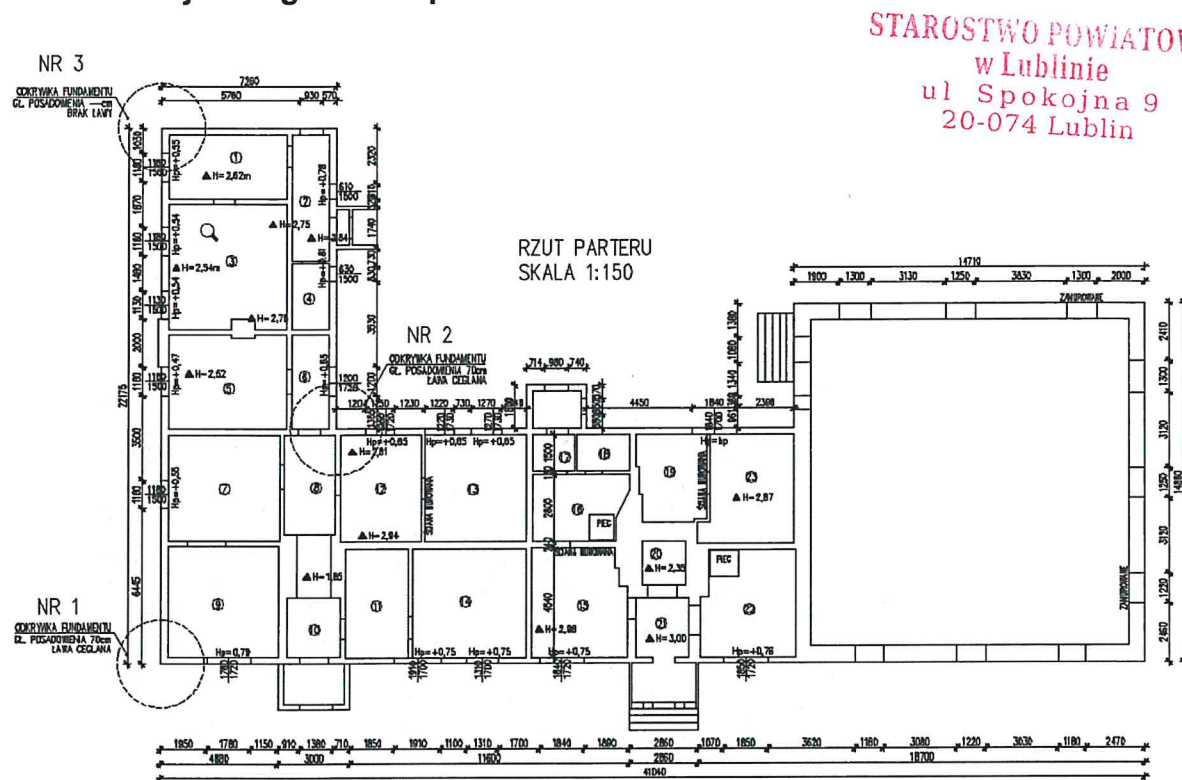
Fot/Rys - 3-1 – Lokalizacja odkrywek fundamentu.

Nie przeprowadzono badań geotechnicznych. Wykonano odkrywki posadowienia, z których wnioski zaprezentowano poniżej.

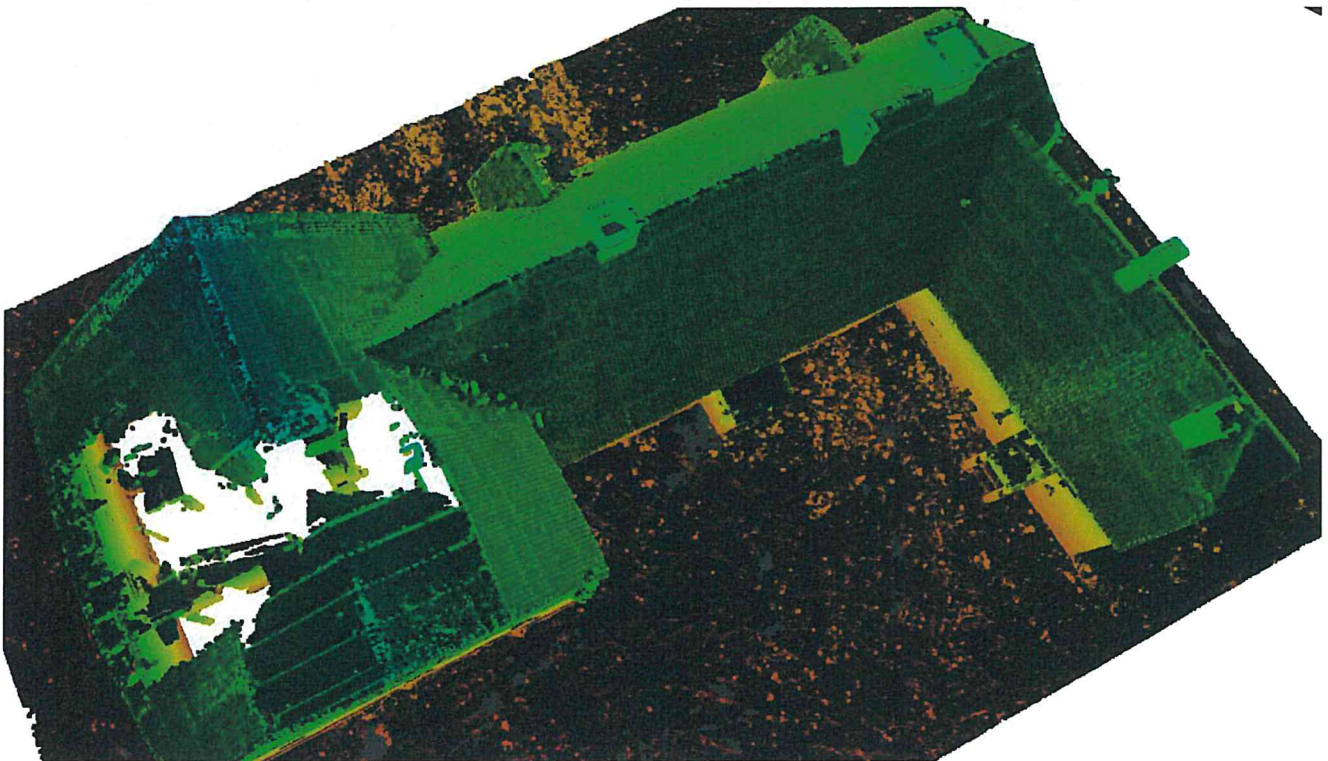
Fot/Rys - 6-23 – Widok z góry.

Pokazano zmierzone połacie dachów oraz rozmiar zniszczeń połaci dachowych na obiekcie murowanym.

Na zdjęciach satelitarnych sprzed kilku lat widoczne uszkodzenie dachu (zapadnięcie się dachu) aktualnie dach jest całkowicie zniszczony na co najmniej 30%, pozostała część może ulec uszkodzeniu aż do całkowitego zniszczenia w każdej chwili.

Pokrycie dachu eternitem falistym, nieszczelne, widoczne ubytki i nieszczelności – **do usunięcia** przez wyspecjalizowane ekipy.

Konstrukcja dachowa do wykonania od nowa lub bardzo szeroki zakres wzmocnienia i wymiany. Proponuje się wymianę uszkodzonych fragmentów konstrukcji, dostawienie dodatkowych podpór w postaci płatwi i krokwi.

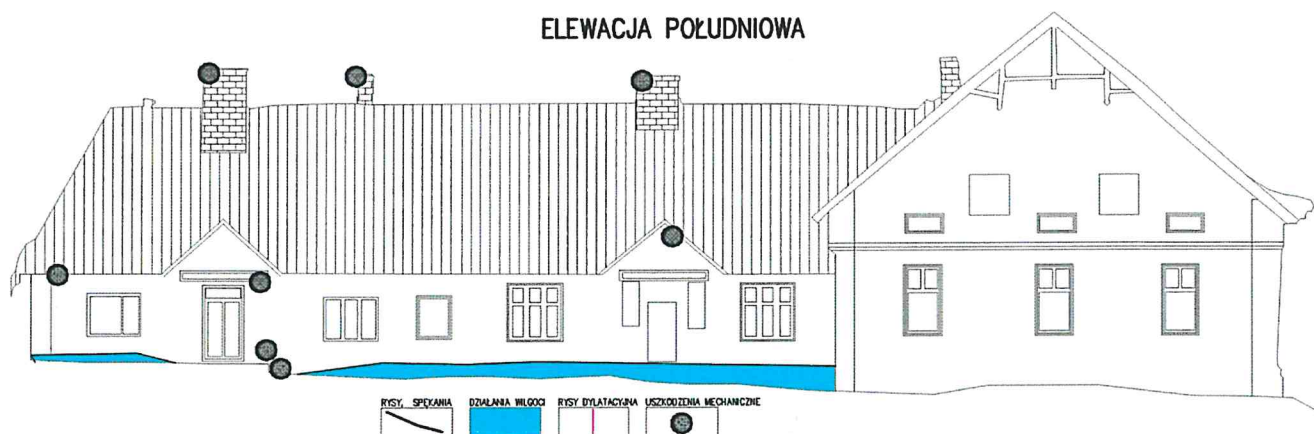
Fot/Rys - 8-4 – elewacja południowa.

Ściany zewnętrzne w stanie niedostatecznym, miejscowo awaryjnym (szczególnie elewacja północna). Część ścian awaryjnie wychylona od pionu. Całkowicie zniszczone są belki podwalinowe (drewno spróchniałe kruszy się przy dotknięciu). Części pozostałe ponad podwalinami o różny stopniu uszkodzenia od niedostatecznego do awaryjnego.
