Kosikowski Architektura 22-100 Chełm ul.Ceramiczna 34B e-mail: radoslawkosikowski@gmail.com	
Obiekt	„Poprawa dostępności do obiektów dziedzictwa poprzez odrestaurowanie ruin pałacu i utworzenie miejsca będącego atrakcją turystyczną”		
Adres inwestycji	działka nr 110/7, obręb Bychawa		
Inwestor	Gmina Bychawa, 23-100 Bychawa, ul. Partyzantów 1		
Tytuł rysunku	Elewacja		
Projektant	mgr inż. arch. Radosław Kosikowski upr. w specj. architektonicznej nr 101/LBOKK/2012		Podpis
Sprawdzający	mgr inż. arch. Artur Ignarski w specjalności architektonicznej 4/PKOKK/2012		Podpis
Projektant	mgr inż. Grzegorz Kocot w specjalności konstrukcyjno budowlanej LUB/0096/PBKb/19		Podpis
Sprawdzający	mgr inż. Aleksander Klembkowski w specjalności konstrukcyjno budowlanej LUB/0132/PWBKb/16		Podpis
Stadium PB	Data 01/11/2024	Skala 1 : 100	Nr rysunku A03

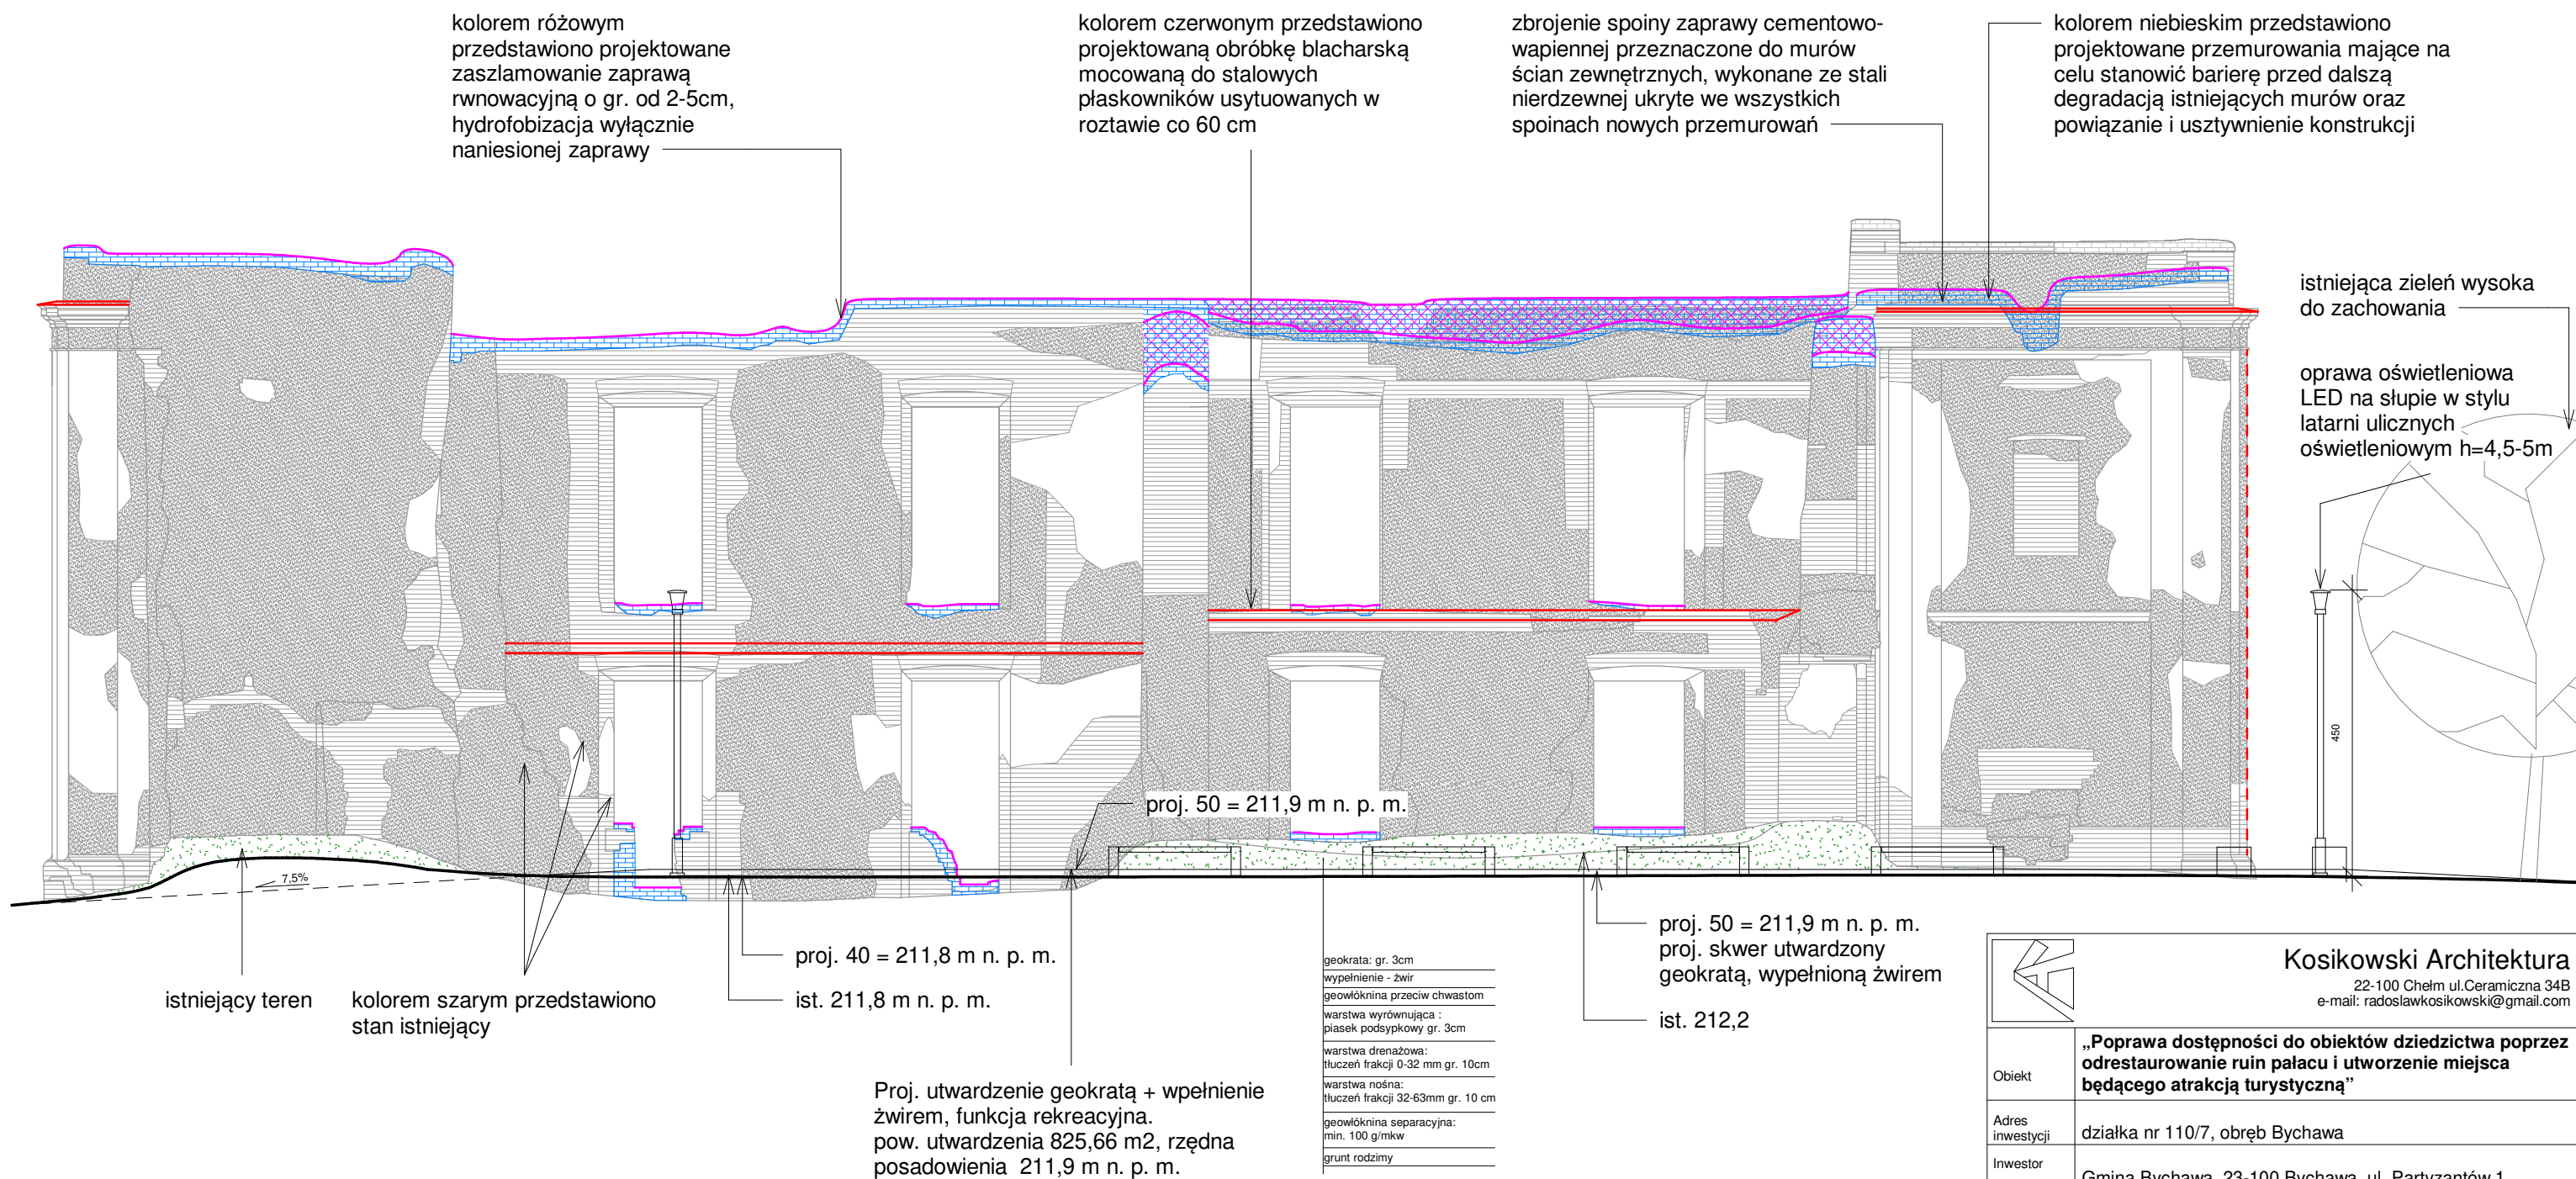
- Kolejność prac zabezpieczających ruiny;
1. usunięcie roślin i ich korzeni,
 2. usunięcie wody pod ciśnieniem luźnych spoin i materiału organicznego,
 3. ręczne lub mechaniczne pogłębienie fug i przestrzeni pomiędzy materiałem litym,
 4. zaszlamowanie \ materiał do szlamowania powinien zostać dobrany do konkretnego miejsca \ zaprawa wapienno cementowa, czysto cementowa, lub renowacyjna,
 5. przygotowana powierzchnie,
 6. przemurowanie cegłą ze zbrojeniem fug,
 7. szlichta zabezpieczająca, obróbki blacharskie.
