Kosikowski Architektura

Obiekt	„Poprawa dostępności do obiektów dziedzictwa poprzez odrestaurowanie ruin pałacu i utworzenie miejsca będącego atrakcją turystyczną”		
Adres inwestycji	działka nr 110/7, 110/8, 28/2, obręb Bychawa		
Inwestor	Gmina Bychawa, 23-100 Bychawa, ul. Partyzantów 1		
Tytuł rysunku	Rzut piętra		
Projektant	mgr inż. arch. Radosław Kosikowski upr. w specj. architektonicznej nr 101/LBOKK/2012		Podpis
Stadium inwentary.	Data 01/11/2024	Skala 1 : 200	Nr rysunku i07

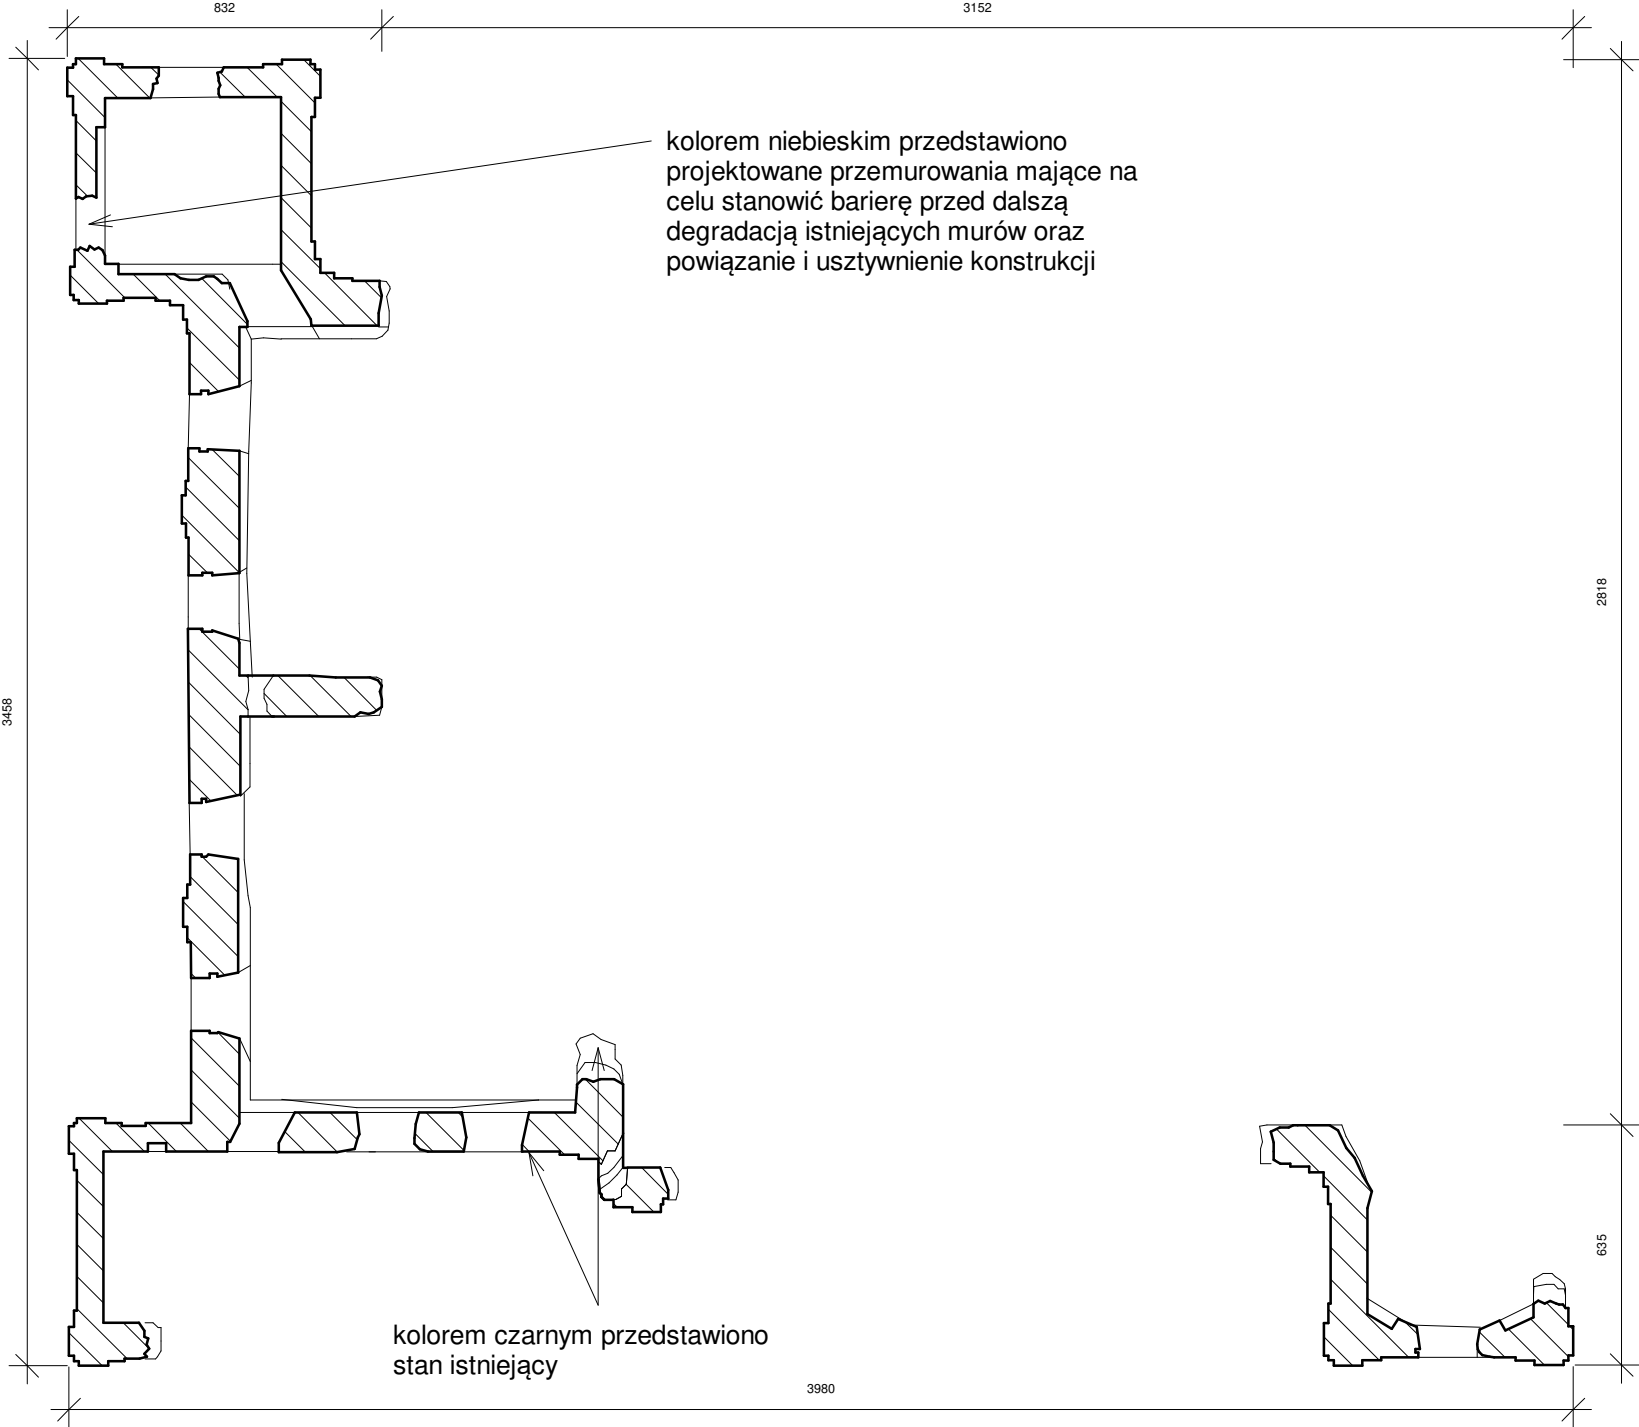
- Kolejnosc prac zabezpieczajacych ruiny;
1. usuniecie roslin i ich korzeni,
 2. usuniecie woda pod cisnieniem luznych spoin i marerialu organicznego,
 3. reczne lub mechaniczne poglabienie fug i przestrzeni pomiedzy materialem litym,
 4. zaszlamowanie \ material do szlamowania powinien zostac dobrany do konkretnego miejsca \ zaprawa wapienno cementowa, czysto cementowa, lub renowacyjna,
 5. przygotowana powierzchnie,
 6. przemurowanie cegla ze zbrojeniem fug,
 7. szlichta zabezpieczajaca, obrubki blacharskie.
