Kosikowski Architektura 22-100 Chełm ul.Ceramiczna 34B e-mail: radoslawkosikowski@gmail.com	
Obiekt		„Poprawa dostępności do obiektów dziedzictwa poprzez odrestaurowanie ruin pałacu i utworzenie miejsca będącego atrakcją turystyczną”	
Adres inwestycji		działka nr 110/7, obręb Bychawa	
Inwestor		Gmina Bychawa, 23-100 Bychawa, ul. Partyzantów 1	
Tytuł rysunku		Rzut przyziemia	
Projektant		mgr inż. arch. Radosław Kosikowski upr. w specj. architektonicznej nr 101/LBOKK/2012	Podpis
Sprawdzający		mgr inż. arch. Artur Ignarski w specjalności architektonicznej 4/PKOKK/2012	Podpis
Projektant		mgr inż. Grzegorz Kocot w specjalności konstrukcyjno budowlanej LUB/0096/PBKb/19	Podpis
Sprawdzający		mgr inż. Aleksander Klembokowski w specjalności konstrukcyjno budowlanej LUB/0132/PWBKb/16	Podpis
Stadium PB		Data 01/11/2024	Skala 1 : 200
			Nr rysunku A08

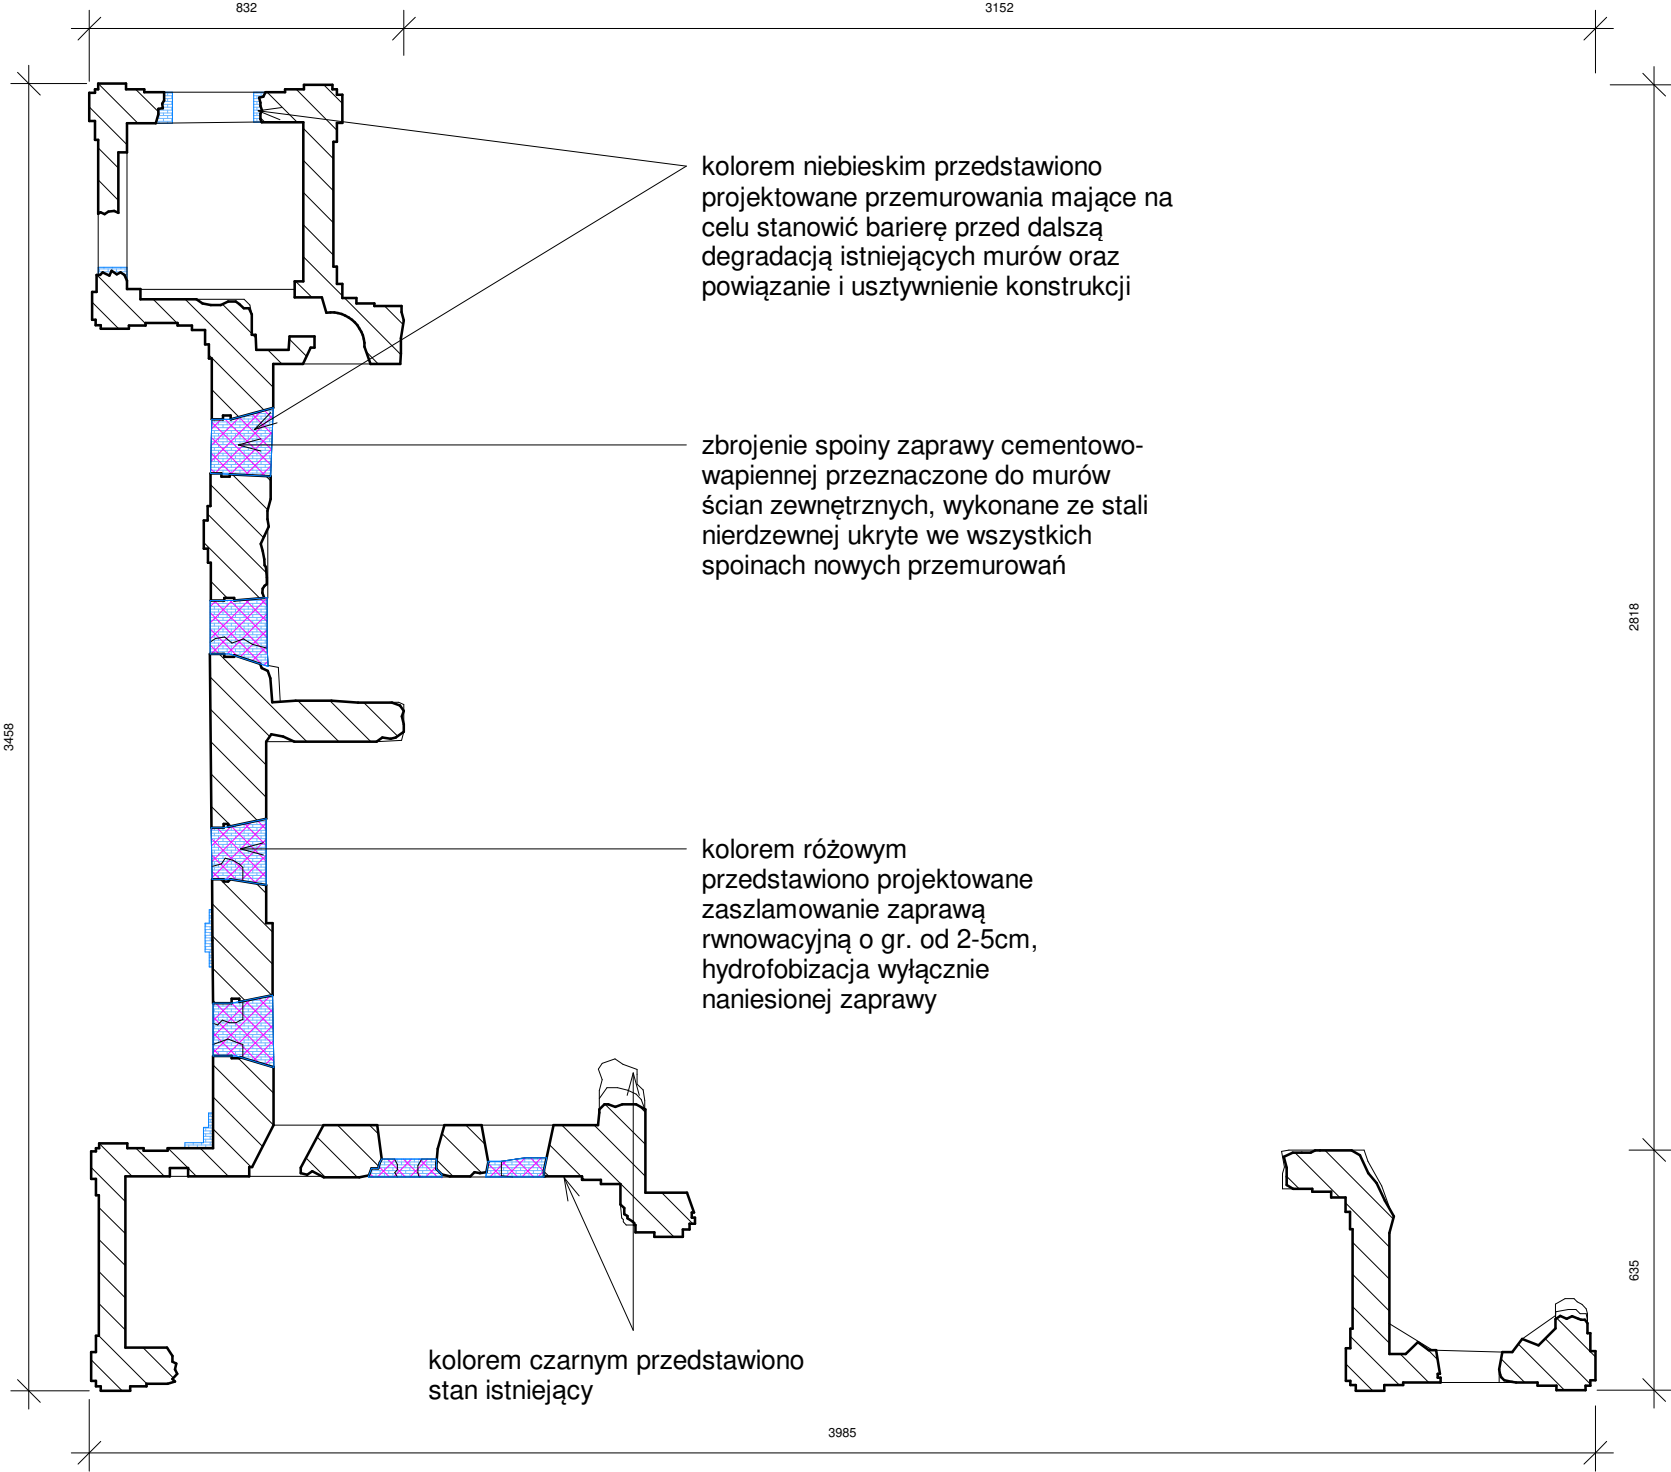
- Kolejnosc prac zabezpieczajacych ruiny;
1. usuniecie roslin i ich korzeni,
 2. usuniecie woda pod cisnieniem luznych spoin i materalu organicznego,
 3. reczne lub mechaniczne poglabienie fug i przestrzeni pomiedzy materialem litym,
 4. zaszlamowanie \ material do szlamowania powinien zostac dobrany do konkretnego miejsca \ zaprawa wapienno cementowa, czysto cementowa, lub renowacyjna,
 5. przygotowana powierzchnie,
 6. przemurowanie ceglą ze zbrojeniem fug,
 7. szlichta zabezpieczajaca, obróbki blacharskie.
