<b>Kosikowski Architektura</b> 22-100 Chełm ul.Ceramiczna 34B e-mail: radoslawkosikowski@gmail.com	
Obiekt	<b>„Poprawa dostępności do obiektów dziedzictwa poprzez odrestaurowanie ruin pałacu i utworzenie miejsca będącego atrakcją turystyczną”</b>		
Adres inwestycji	działka nr 110/7, obręb Bychawa		
Inwestor	Gmina Bychawa, 23-100 Bychawa, ul. Partyzantów 1		
Tytuł rysunku	Rzut korony murów		
Projektant	mgr inż. arch. Radosław Kosikowski upr. w specj. architektonicznej nr 101/LBOKK/2012	Podpis	
Sprawdzający	mgr inż. arch. Artur Ignarski w specjalności architektonicznej 4/PKOKK/2012	Podpis	
Projektant	mgr inż. Grzegorz Kocot w specjalności konstrukcyjno budowlanej LUB/0096/PBKb/19	Podpis	
Sprawdzający	mgr inż. Aleksander Klembokowski w specjalności konstrukcyjno budowlanej LUB/0132/PWBKb/16	Podpis	
Stadium PB	Data 01/11/2024	Skala 1 : 200	Nr rysunku A10

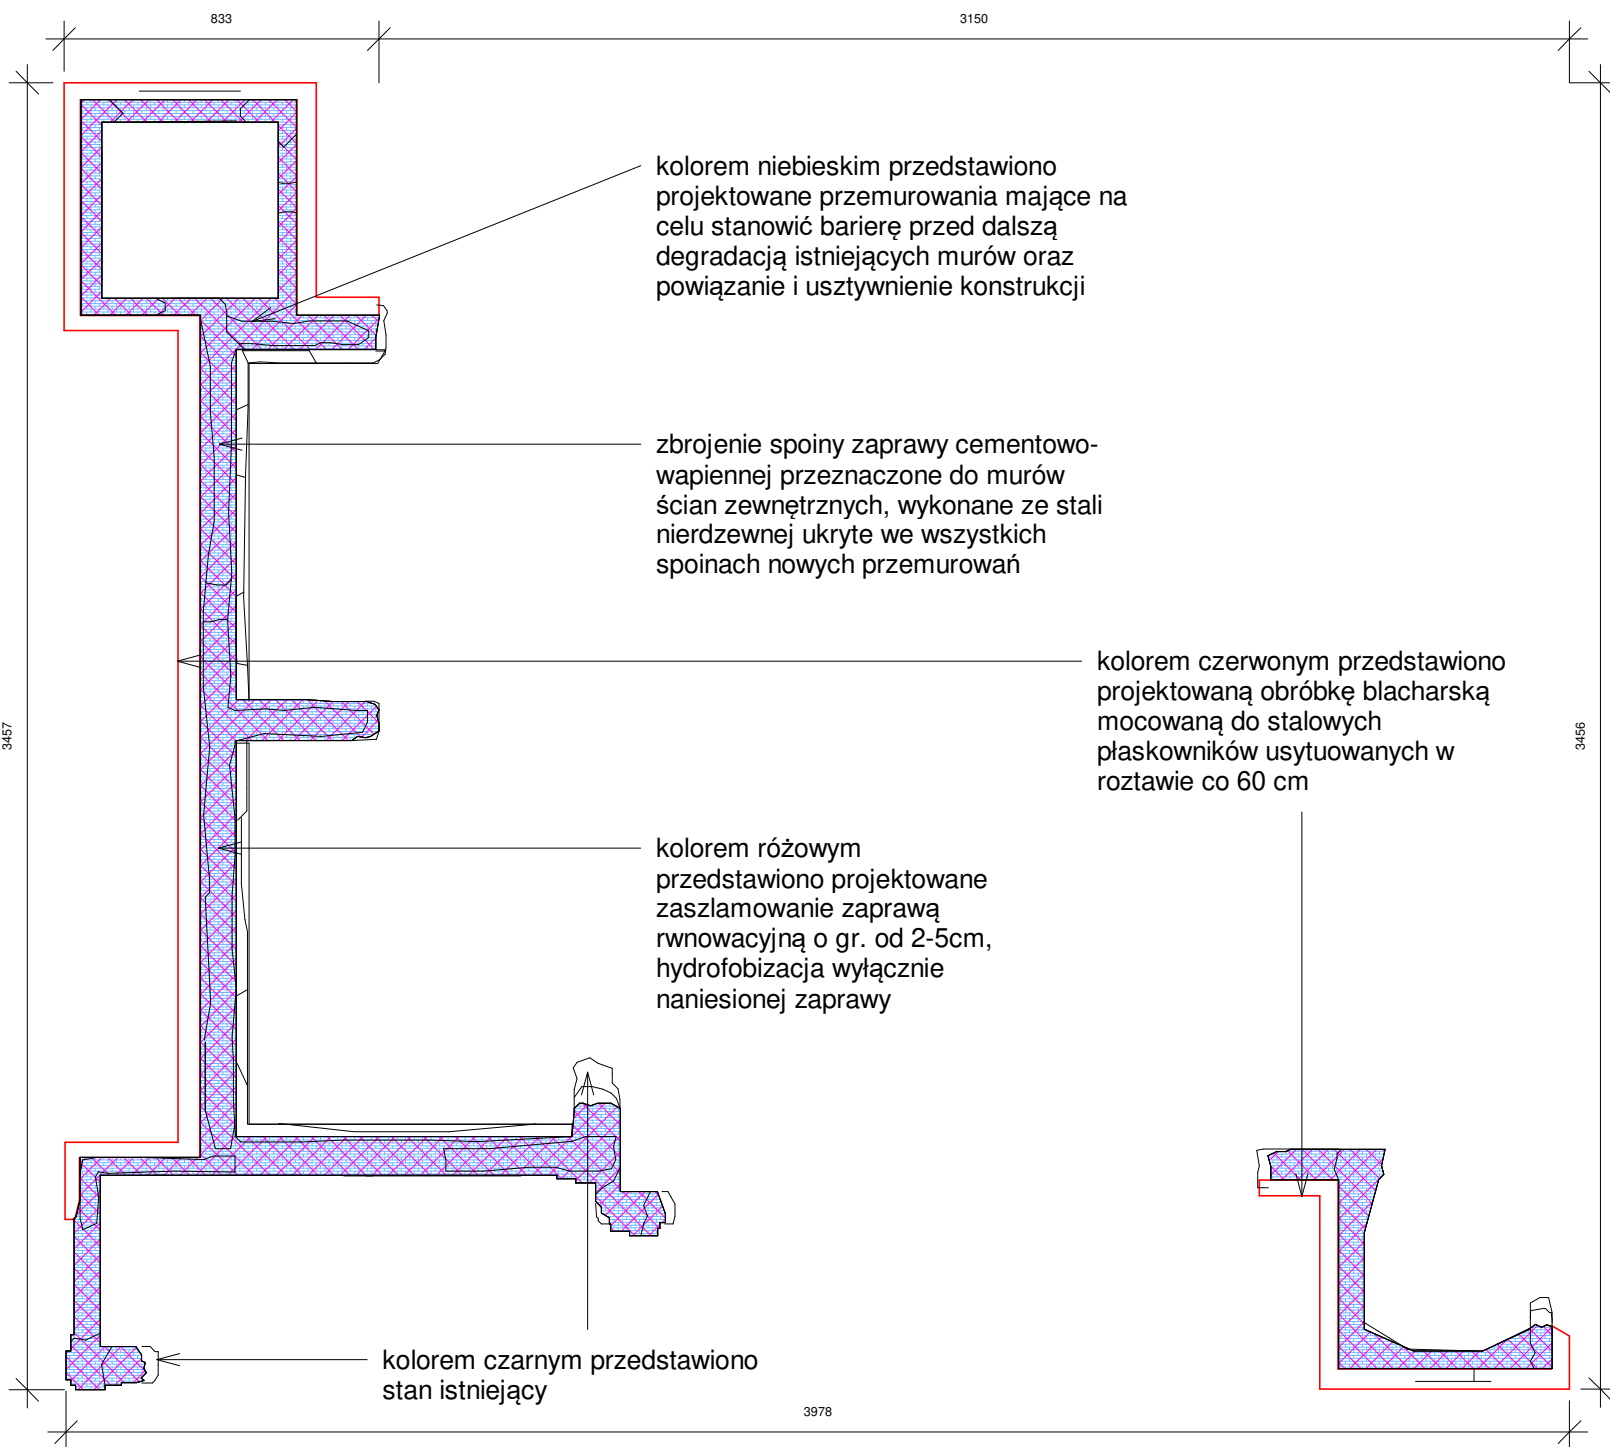
Kolejność prac zabezpieczających ruiny;

1. usunięcie roślin i ich korzeni,
2. usunięcie wody pod ciśnieniem luźnych spoin i materiału organicznego,
3. ręczne lub mechaniczne pogłębienie fug i przestrzeni pomiędzy materiałem litym,
4. zaszlamowanie \ materiał do szlamowania powinien zostać dobrany do konkretnego miejsca \ zaprawa wapienno cementowa, czysto cementowa, lub renowacyjna,
5. przygotowana powierzchnia,
6. przemurowanie cegłą ze zbrojeniem fug,
7. szlichta zabezpieczająca, obróbki blacharskie.
